# Besiktningssprotokoll

Anticimex Försäkringsbesiktning i samarbete med Fastighetsbyrån

Fastighetsbeteckning: Morups-Ry 1:70	
Fastighetsadress: Krusbärsvägen 6	
Postnummer: 311 93	Ort: Långås

Besiktningdatum: 2026-04-20	Protokollnummer: 69658614
Temperatur: 3 °C	Väderlek: Sol
Tekniker: Martin Bystedt	
E-post: martin.bystedt@Anticimex.se	
Kontor: Halmstad	
Närvarande: Delägare i fastigheten

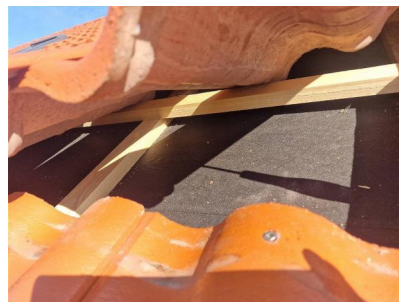
### Utvändigt / Vind

✎ Mikrobiell påväxt finns lokalt på underlagstaket.

Detta kan vara ett tecken på att vinden tillförs fukt inifrån bostaden. Observera att besiktning av bostadens ventilationssystem inte har ingått i uppdraget.

För att komma tillrätta med detta kan fuktillförseln inifrån bostaden behöva minskas. Det kan göras genom att ventilationen i bostaden förbättras samt att eventuella otätheter i vindsbjälklaget (tak-/väggvinklar, taklucka med mera) tätas. Läs Anticimex faktablad om uppvärmda vindsutrymmen för tips och råd.
