Besiktningssprotokoll

Anticimex Försäkringsbesiktning i samarbete med Fastighetsbyrån

Fastighetsbeteckning: Stenblocket 11	
Fastighetsadress: Jökelvägen 24	
Postnummer: 595 44	Ort: Mjölby

Besiktningdatum: 2026-04-22	Protokollnummer: 69593661
Temperatur: 7 °C	Väderlek: Sol
Tekniker: Viktor Andersson	
E-post: Viktor.Andersson@anticimex.se	
Kontor: Linköping	
Närvarande: Fastighetsägare

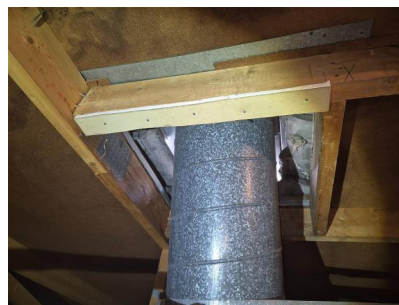
Utvändigt / Tak tillbyggnad

Eftersom vatten från taket avleds med takbrunn finns en ökad risk för fuktskador i omkringliggande konstruktioner. Vanliga orsaker till fuktskador är igensatta takbrunnar.
