Besiktningssprotokoll

Fastighetsbeteckning: Fjällbacka 165:4	
Fastighetsadress: Södra Hamngatan 25	
Postnummer: 45740	Ort: Fjällbacka

Besiktningdatum: 2026-04-20	Protokollnummer: 69655318
Temperatur: 5 °C	Väderlek: Sol.
Tekniker: Per-Niklas Zakariasson	
E-post: per-niklas.zakariasson@anticimex.se	
Kontor: Uddevalla	
Närvarande: Delägare.

Försäkringsbesiktning

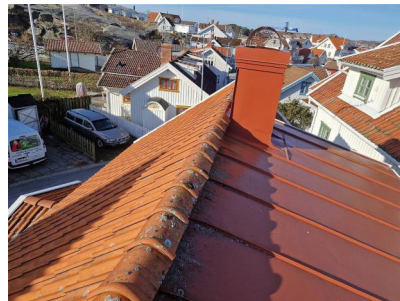
Utvändigt / Pulpettak

- Rötskador finns i vindskiva och i underlagstaket.
- Den yttre taktäckningen är äldre och rostar.
- Taket är inte besiktat i sin helhet då ett trädäck täcker takytan.
