# Besiktningssprotokoll

Anticimex Försäkringsbesiktning i samarbete med Fastighetsbyrån

Fastighetsbeteckning: Graniten 9	
Fastighetsadress: Nyåkersgatan 13	
Postnummer: 733 33	Ort: Sala

Besiktningdatum: 2026-04-21	Protokollnummer: 69656853
Temperatur: 12 °C	Väderlek: Sol
Tekniker: Jennifer Nordlejon	
E-post: jennifer.nordlejon@anticimex.se	
Kontor: Västerås	
Närvarande: Michael (sonen) till ägaren samt besiktningstekniker från Anticimex Jennifer Nordlejon.

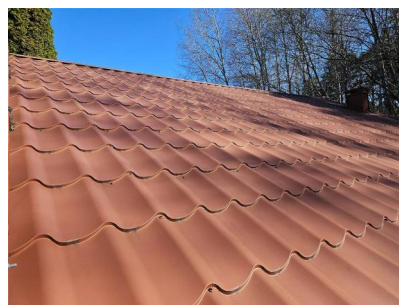
#### Utvändigt / Vind

Vid kontroll av vinden uppmättes fuktvärden under kritisk fuktnivå för mikrobiell tillväxt och en normal lukt upplevdes.

Fuktkvoten i underlagstak/takbjälkar uppmättes till 8%.

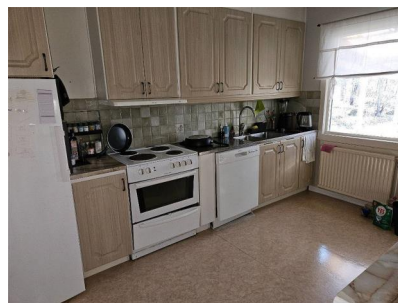
- Fuktindikering i utrymmet gav inga förhöjda fuktindikationer.
- Funktionskontroll av jordade eluttag.

Vid stickprovskontroll av jordade eluttag noterades inga avvikelser.
