# Besiktningssprotokoll

Anticimex Försäkringsbesiktning i samarbete med Fastighetsbyrån

Fastighetsbeteckning: Resö 8:46	
Fastighetsadress: Flobevägen 10	
Postnummer: 45797	Ort: Resö

Besiktningdatum: 2026-04-24	Protokollnummer: 69658104
Temperatur: 10 °C	Väderlek: Sol.
Tekniker: Per-Niklas Zakariasson	
E-post: per-niklas.zakariasson@anticimex.se	
Kontor: Uddevalla	
Närvarande: Fastighetsägare.

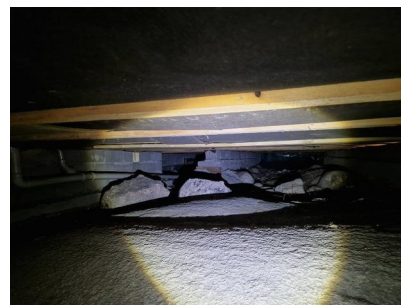
### Utvändigt / Plintgrund

- Vid kontroll av plintgrunden uppmättes till 16% i blindbotten, risk för mikrobiell tillväxt föreligger om fuktkvoten överstiger 17%.
- Blindbotten bågvar.
- Markytan är fuktigt.
- Bärninor är kemiskt behandlade.

Ett för fuktigt klimat och fuktrelaterade skador kan uppkomma i en plintgrund. Orsaken är dels det fukttillskott som kommer ifrån mark och när uifrånkommande luft kyls av i utrymmet när missgynnsam temperaturskillnad råder.

Det är viktigt att förhindra att vatten blir ståendes på markytan under plintgrunden för att minska fuktbelastningen mot bjälklaget.
