Svenstorp 1:43

Helgesvägen 3

**Besiktningssuppgifter**

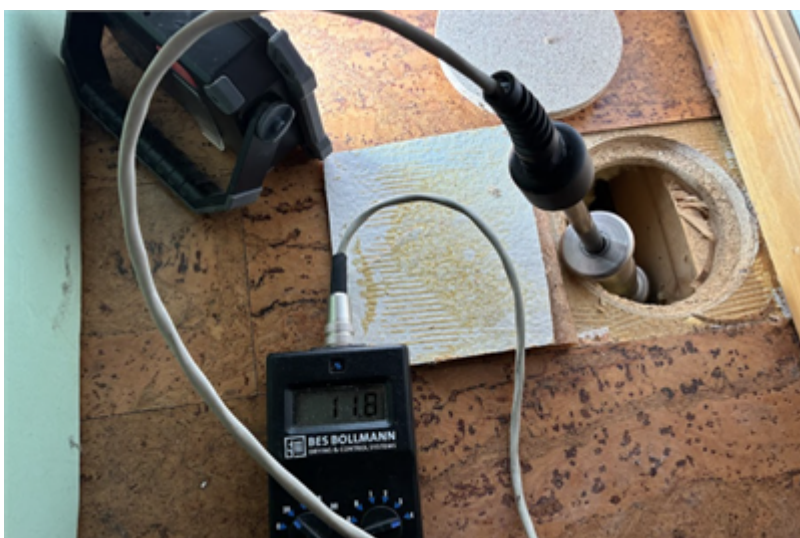
Bilden visar fuktkvotsmätning i sovrum. Gränsvärde är 17%.

Kontroll av konstruktionen gjordes via stickprovsmässig fuktkvotsmätning via håltagning i golv i klädkammare samt i sovrum 2.

Fuktvärden under gränsvärde för mikrobiell tillväxt uppmättes.

Fuktkvoten uppmättes till 11-12% i klädkammare och 9-10% i sovrum.

Risk för mikrobiell tillväxt föreligger vid en fuktkvot på 17%.
