# Besiktningssprotokoll

Anticimex Försäkringsbesiktning i samarbete med Fastighetsbyrån

Fastighetsbeteckning: Altnäs 2:136	
Fastighetsadress: Strömshammar Mannerheims Väg 25	
Postnummer: 642 96	Ort: Malmköping

Besiktningdatum: 2026-04-24	Protokollnummer: 69656297
Temperatur: 14 °C	Väderlek: Klart
Tekniker: Marcus Eriksson-Boije	
E-post: marcus.eriksson-boije@anticimex.se	
Kontor: Eskilstuna	
Närvarande: Fastighetsägaren

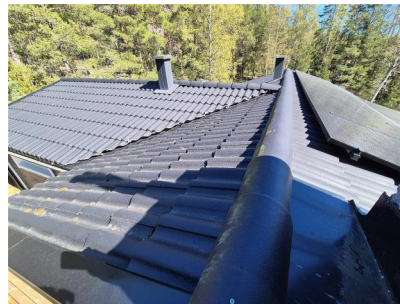
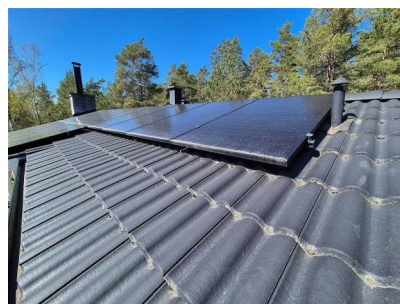
### Utvändigt / Vind

Vid kontroll av vinden uppmättes fuktvärden under kritisk fuktnivå för mikrobiell tillväxt och en normal lukt upplevdes. Fuktkvoten i underlagstak/takbjälkar uppmättes vid besiktningstillfället till 7 % (Gränsvärde 17%). Detta värde varierar dock under året beroende på årstid och utomhusklimat. Det finns risk för mikrobiell tillväxt om den relativa fuktigheten (RF) i den omgivande luften är över 75 %. I furuvirke motsvarar det en fuktkvot (FK) på 17 %.
