# Besiktningssprotokoll

Anticimex Överlåtelsebesiktning av småhus - nivå 2

Fastighetsbeteckning: Lindebergshult 1:18	
Fastighetsägare: Dödsbo efter :Barbro Ingegerd Wall	
Fastighetsadress: Alingsåsvägen 53	
Postnummer: 518 42	Ort: Sjömarken

Besiktningdatum: 2026-04-28	Protokollnummer: 69655930
Temperatur: 9 °C	Väderlek: Klart
Tekniker: Andreas Olla	
E-post: andreas.olla@anticimex.se	
Kontor: Borås	
Närvarande: Dödsbodelägare

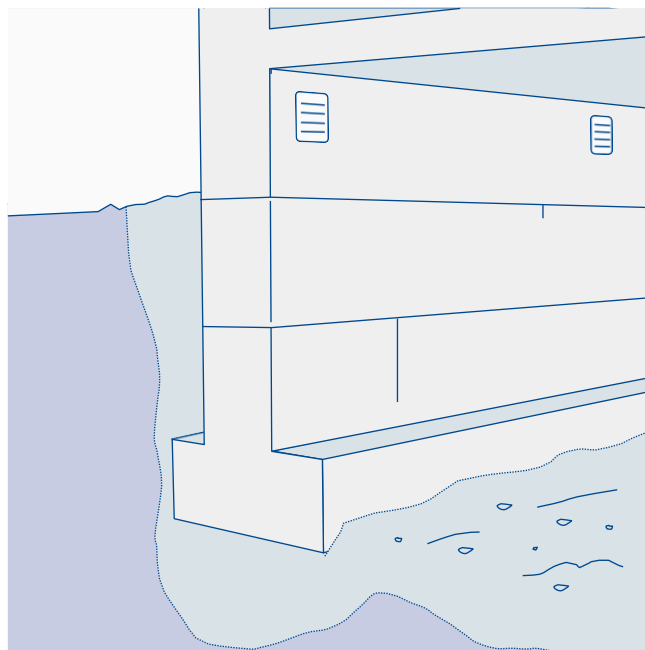
Problemet med uteluftsventilerade krypgrunder är att de på vintern endast får ett litet värmetillskott. Det medför att de förblir kalla även under en stor del av sommarhalvåret. På sommaren ventileras dock varm uteluft in som kyls ned i grundens kalla miljö. Högre luftfuktighet uppstår och, i värsta fall, kondens.

I denna fuktiga miljö finns risk att mikroorganismer, till exempel mögel, bakterier och röta, utvecklas. Tillförs ytterligare fukt till krypgrunden, exempelvis via vattensom läcker in eller fukt som avges från mark och grundmurar, ökar risken för mikrobiell påväxt (mögel, bakterier och röta). Detta kan dessutom orsaka en obehaglig lukt som kan spridas till boendemiljön.

När varm luft ventileras in i en kall krypgrund, kyls luften ned och kondensation uppstår. Det kan i sin tur leda till fukt- och mögelskador.

### En avfuktare håller luftfuktigheten låg
