Besiktningssprotokoll

Anticimex Försäkringsbesiktning i samarbete med Fastighetsbyrån

Fastighetsbeteckning: Bofinken 8	
Fastighetsadress: Dalbygatan 8	
Postnummer: 15136	Ort: Södertälje

Besiktningdatum: 2026-04-28	Protokollnummer: 69651445
Temperatur: 7 °C	Väderlek: Sol
Tekniker: Ulf Blomqvist	
E-post: Ulf.Blomqvist@anticimex.se	
Kontor: Stockholm Syd	
Närvarande: Säljare

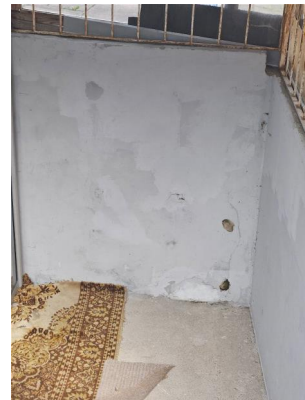
Utvändigt / Fasad

Fasadbeklädnaden under fönster har färgsläpp och torrsprickor.

Fasadbeklädnad och träkonstruktioner där målningsbehov finns riskerar att få fukt- och rötskador på grund av sämre vattenavvisande förmåga.
