Besiktningssprotokoll

Anticimex Överlåtelsebesiktning Nivå 2 i samarbete med Länsförsäkringar
Fastighetsförmedling

Fastighetsbeteckning: Tuppen 10	
Fastighetsägare: Irena Mende och Christian Mende	
Fastighetsadress: Polhemsvägen 35	
Postnummer: 19134	Ort: Sollentuna

Besiktningsdatum: 2026-01-19	Protokollnummer: 69494819
Temperatur: 2 °C	Väderlek: Mulet
Tekniker: Nicklas Larsson	
E-post: nicklas.larsson@Anticimex.se	
Kontor: Stockholm Norr	
Närvarande: Fastighetsägare

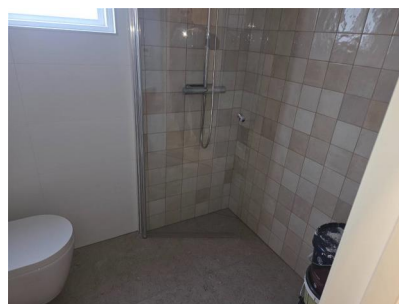
Inget att notera
Normala fuktvärden indikerades mot klinker/kakel.

Fuktindikering mot kakel och klinker som regelbundet vattenbegjuts är svårt att utföra då även det underliggande fästmassan kan ge utslag på instrumentet utan att skada föreligger. Fuktindikering har dock utförts i delar av utrymmet som ej vattenbegjuts samt i angränsande rum/konstruktioner, utan avvikelser.

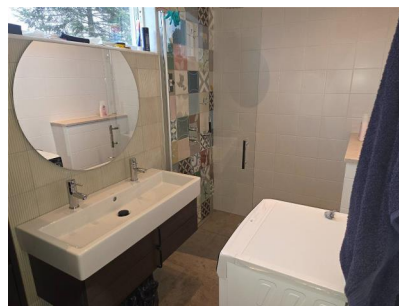
Entréplan / Toalett

Inget att notera
Normala fuktvärden indikerades mot klinker/kakel.

Fuktindikering mot kakel och klinker som regelbundet vattenbegjuts är svårt att utföra då även det underliggande fästmassan kan ge utslag på instrumentet utan att skada föreligger. Fuktindikering har dock utförts i delar av utrymmet som ej vattenbegjuts samt i angränsande rum/konstruktioner, utan avvikelser.

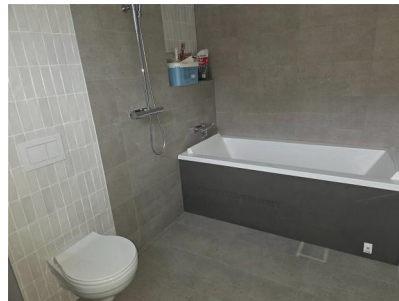
Inget att notera
Normala fuktvärden indikerades mot klinker/kakel.

Fuktindikering mot kakel och klinker som regelbundet vattenbegjuts är svårt att utföra då även det underliggande fästmassan kan ge utslag på instrumentet utan att skada föreligger. Fuktindikering har dock utförts i delar av utrymmet som ej vattenbegjuts samt i angränsande rum/konstruktioner, utan avvikelser.
