Besiktningssprotokoll

Anticimex Försäkringsbesiktning i samarbete med Fastighetsbyrån

Fastighetsbeteckning: Ed 1:110	
Fastighetsadress: Hagavägen 7	
Postnummer: 668 30	Ort: Ed

Besiktningdatum: 2026-05-04	Protokollnummer: 69668138
Temperatur: 9 °C	Väderlek: Mulet
Tekniker: Joakim Hellblad	
E-post: joakim.hellblad@Anticimex.se	
Kontor: Karlstad	
Närvarande: Fastighetsägaren.

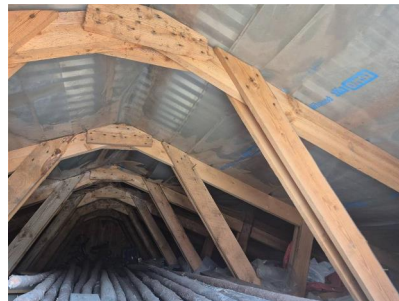
Utvändigt / Tak

⚠ Yttertaket är äldre.

Takpannor, plåtdetaljer och underlagspapp har enligt vår bedömning en begränsad livslängd. Eftersom husets taktäckning är äldre har det ett minskat motstånd mot vatteninträning. Detta i sin tur kan leda till fuktskador på träläkt och vidare ner i underliggande konstruktioner.
