Besiktningssprotokoll

Anticimex Försäkringsbesiktning i samarbete med Fastighetsbyrån

Fastighetsbeteckning: Hov 2:9	
Fastighetsadress: Hov 231	
Postnummer: 592 92	Ort: Vadstena

Besiktningdatum: 2026-05-04	Protokollnummer: 69671143
Temperatur: 12 °C	Väderlek: Sol
Tekniker: Viktor Andersson	
E-post: Viktor.Andersson@anticimex.se	
Kontor: Linköping	
Närvarande: Fastighetsägare

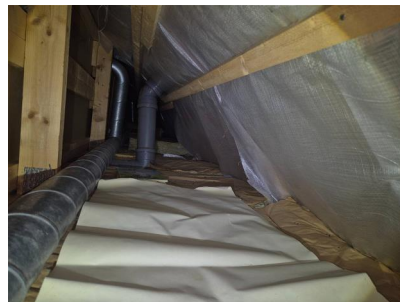
Övre plan / Sidovind framsida

Sidovind endast besiktad från lucka på grund av avsaknad av landgång och platsbrist.

Därifrån noteras inga brister.

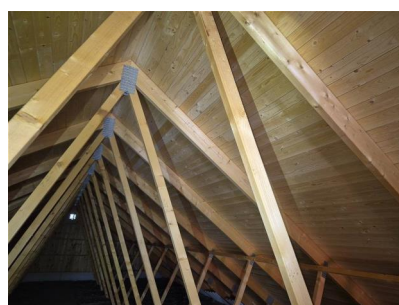
69671143

Vid kontroll av vinden uppmättes fuktvärden under kritisk fuktnivå för mikrobiell tillväxt.

Fuktkvoten i takbjälkar uppmättes till 9%.

Risk för mikrobiell påväxt föreligger om fuktkvoten överstiger 17%.
