Besiktningssprotokoll

Anticimex Försäkringsbesiktning i samarbete med Fastighetsbyrån

Fastighetsbeteckning: Slotte 30:9	
Fastighetsadress: Åsgatan 20	
Postnummer: 827 35	Ort: Ljusdal

Besiktningdatum: 2026-05-04	Protokollnummer: 69676131
Temperatur: 8 °C	Väderlek: Klart
Tekniker: Stefan Gustafsson	
E-post: stefan.gustafsson@anticimex.se	
Kontor: Söderhamn	
Närvarande: Ingen närvarande vid besiktningen

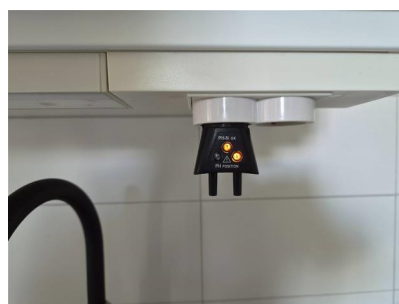
Entréplan / Vardagsrum

Funktionskontroll av jordade eluttag.

Vid stickprovskontroll av jordade eluttag noterades inga avvikelser.
