Besiktningssprotokoll

Anticimex Försäkringsbesiktning i samarbete med Fastighetsbyrån

Fastighetsbeteckning: Våxlanda 1:45	
Fastighetsadress: Våxlanda Åsebacken 1	
Postnummer: 672 91	Ort: Årjäng

Besiktningdatum: 2026-05-05	Protokollnummer: 69674682
Temperatur: 9 °C	Väderlek: Klart
Tekniker: Peter Karlsson	
E-post: Peter.Karlsson@anticimex.se	
Kontor: Karlstad	
Närvarande: Fastighetsägare

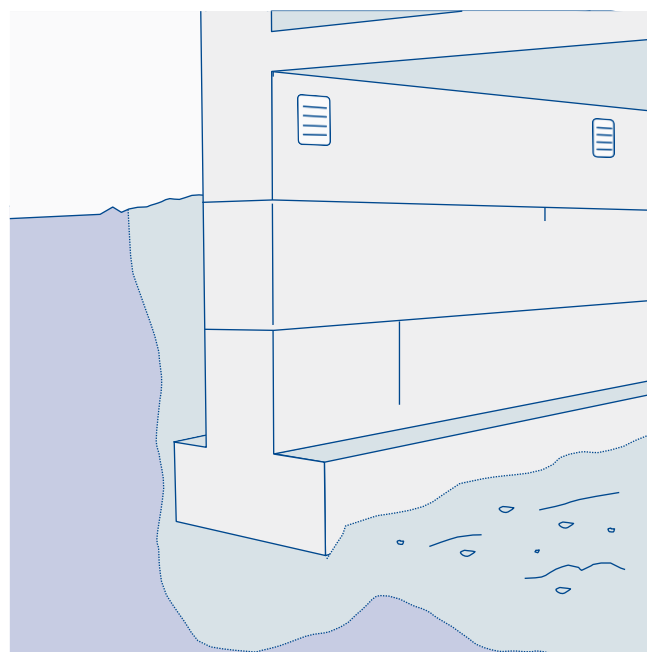
Problemet med uteluftsventilerade krypgrunder är att de på vintern endast får ett litet värmetillskott. Det medför att de förblir kalla även under en stor del av sommarhalvåret. På sommaren ventileras dock varm uteluft in som kyls ned i grundens kalla miljö. Högre luftfuktighet uppstår och, i värsta fall, kondens.

I denna fuktiga miljö finns risk att mikroorganismer, till exempel mögel, bakterier och röta, utvecklas. Tillförs ytterligare fukt till krypgrunden, exempelvis via vattensom läcker in eller fukt som avges från mark och grundmurar, ökar risken för mikrobiell påväxt (mögel, bakterier och röta). Detta kan dessutom orsaka en obehaglig lukt som kan spridas till boendemiljön.

När varm luft ventileras in i en kall krypgrund, kyls luften ned och kondensation uppstår. Det kan i sin tur leda till fukt- och mögelskador.

En avfuktare håller luftfuktigheten låg
