Besiktningssprotokoll

Anticimex Försäkringsbesiktning i samarbete med Fastighetsbyrån

Fastighetsbeteckning: Barkargärdet 15:63	
Fastighetsadress: Bonsåkersgatan 19	
Postnummer: 784 73	Ort: Borlänge

Försäkringsbesiktning

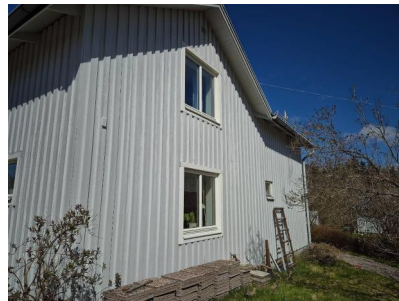
Utvändigt / Dörrar

✓ Inget att notera.

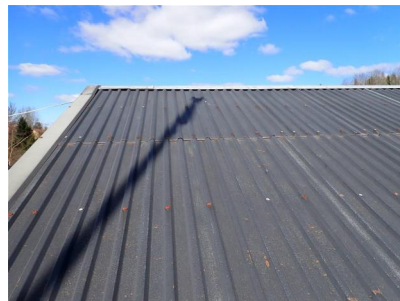
Underlagstaket består av masonitskivor. Några av masonitskivorna har släppt från infästningen och hänger ner noterades.

Eftersom underlagstaket består av masonitskivor utan yttre täckning av papp under takbeklädnaden, finns risk vid ogynnsam väderlek att regnvatten/snö tränger in i skivskarvar med läckage på vindsutrymmet som följd. Med tiden kan även masonitskivorna drabbas av fuktskador.
