Nödinge 1:138

Gulklövergatan 8

**Besiktningssuppgifter**

Uppdragsnummer	O31835
Besiktningdatum	2026-05-04
Besiktningföretag	OBM Besiktning Väst AB
Besiktningförrättare	Daniel Thelin
Närvarande	Säljare
Giltig till och med	2027-05-04

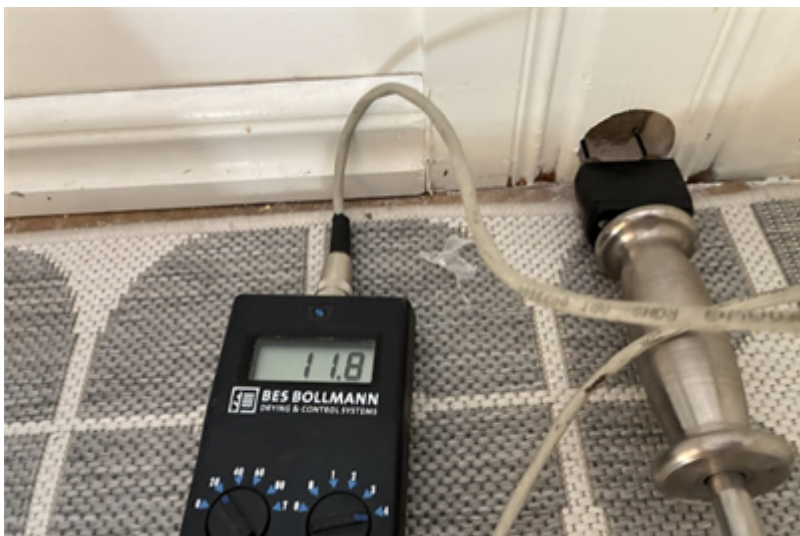
Fuktvärden under gränsvärdet för mikrobiell tillväxt uppmättes.

Fuktkvoten uppmättes till 11-12% i ytterväggsyll och 10-11% i innerväggsyll.

Risk för mikrobiell tillväxt föreligger vid en fuktkvot på 17%.
