Skadedokumentation, fukt

Fyribergsvägen 27
792 96 Våmhus

Upprättad av	Johan Kungs	Beställare	Dalarnas Försäkringsbolag
Telefon	023-792440	Skadenr	03-8987-21 JAR
Mobiltel	070-6963424	Handläggare	Jan-Åke Rosén
E-post	johan.kungs@ocab.se	Telefon	023-930 22
Närvarande	Johan Kungs Ocab Med Niklas Mora Bygg AB	E-post	jan-ake.rosen@dalarnas.se

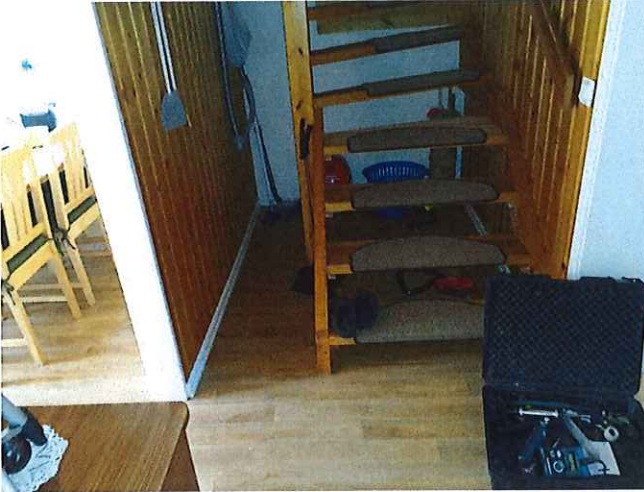
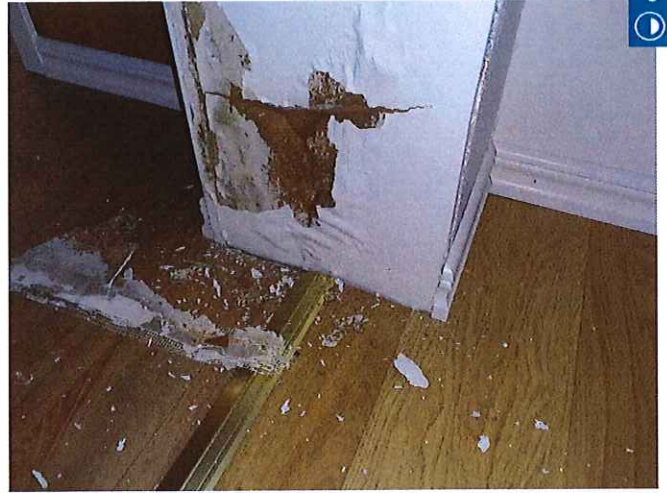
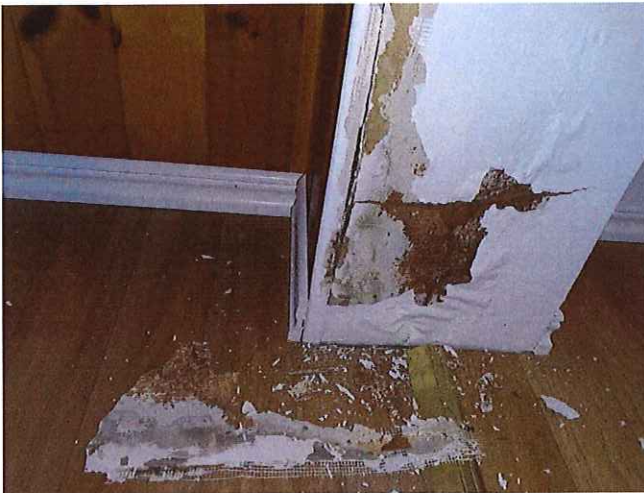
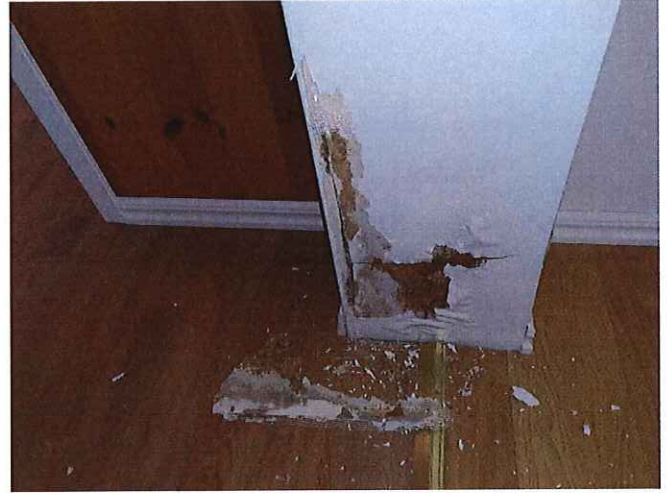
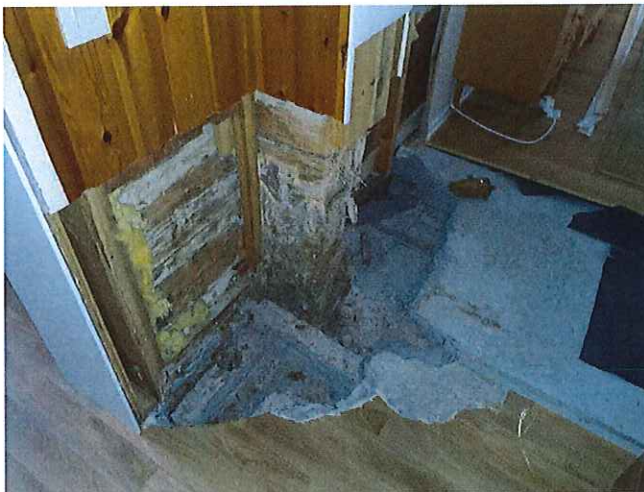
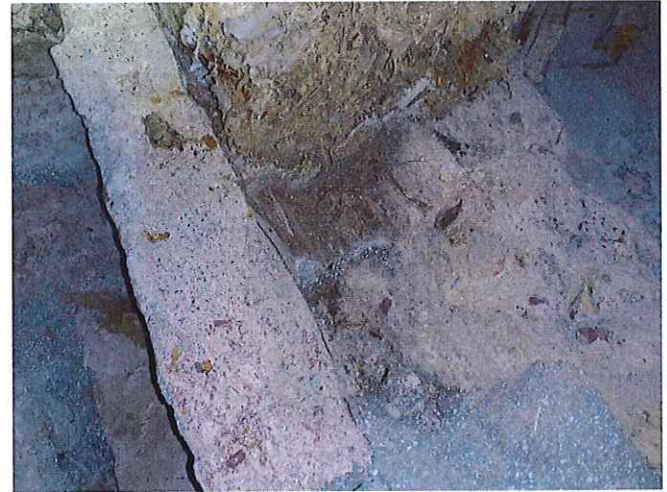
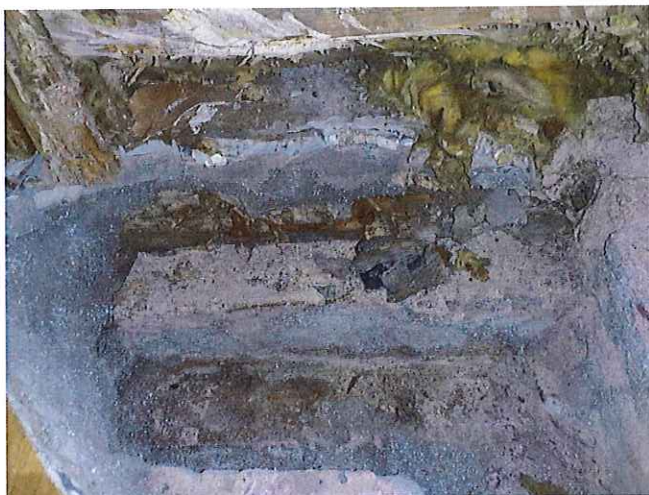
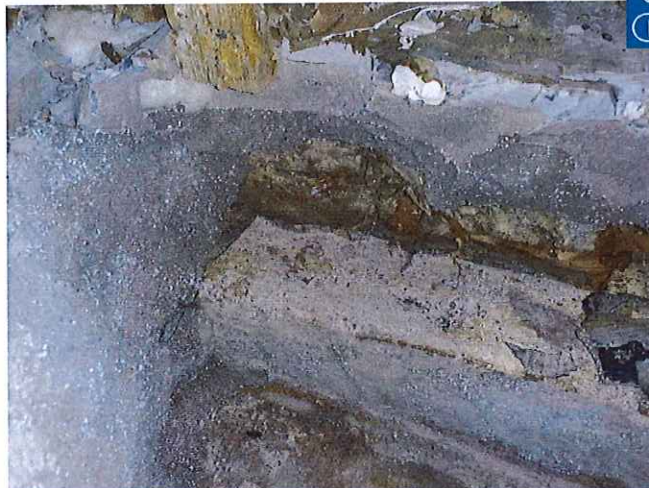
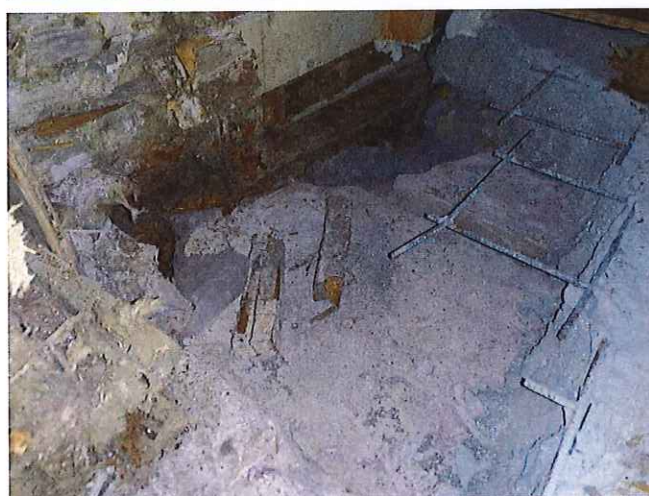
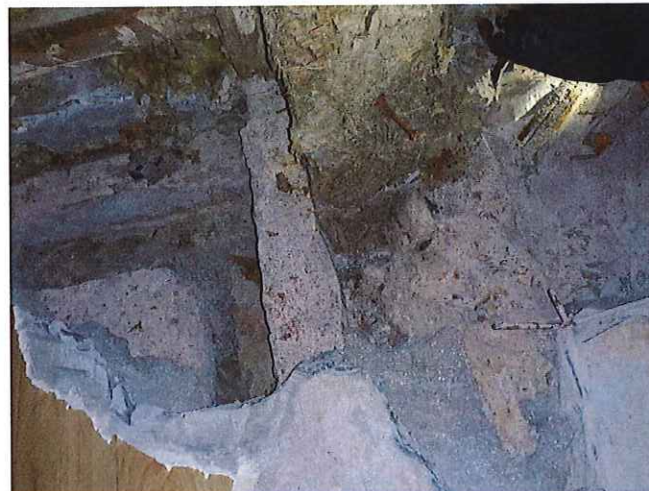
Entreplan : Hall

Skadedrabbad hall där svamp växer mellan hall och vardagsrum.

Skikt	Mängd	Föreslagen åtgärd
Golv		
Plastmatta hellimmad, 2018	13.05m ²	Rivning
Profilsockel	15.11m	Rivning
Betong (platta på mark)	13.05m ²	Rivning
Singelbädd	13.05m ²	Sanering/Desinficering
Vägg		
Ytbehandlat trä	34.46m ²	Rivning - Rivning vid skada

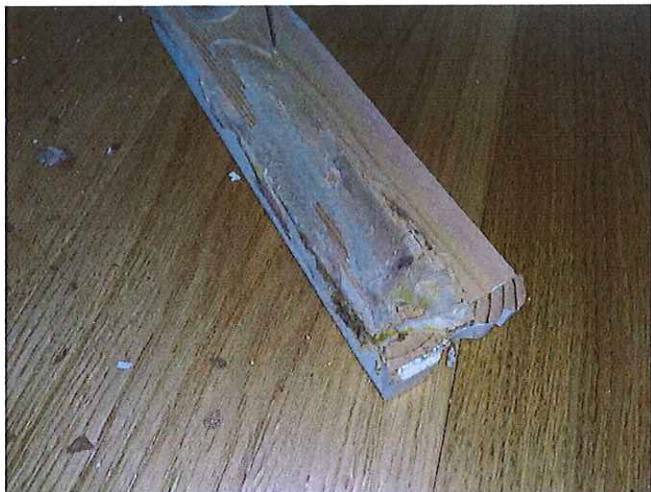
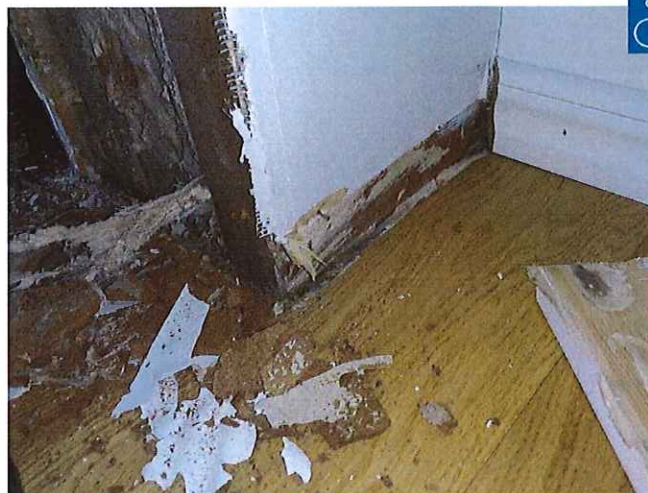
Bilder i Vardagsrum

Skadedrabbat rum.

Skikt	Mängd	Föreslagen åtgärd
Golv		
Parkett brädor, 2018	26.93m ²	Rivning - Rivet av entreprenör
Profilsocel	19.75m	Rivning
Foam	26.93m ²	Rivning
Betong (platta på mark)	26.93m ²	Rivning
Singelbädd	26.93m ²	Sanering/Desinficering
Vägg		
Målad väggskiva, 2018	41.96m ²	Rivning - Rivning vid skada
Profilist	14.4m	Rivning
Timmerstomme	41.96m ²	Rivning - Rivning av skadedrabbat material

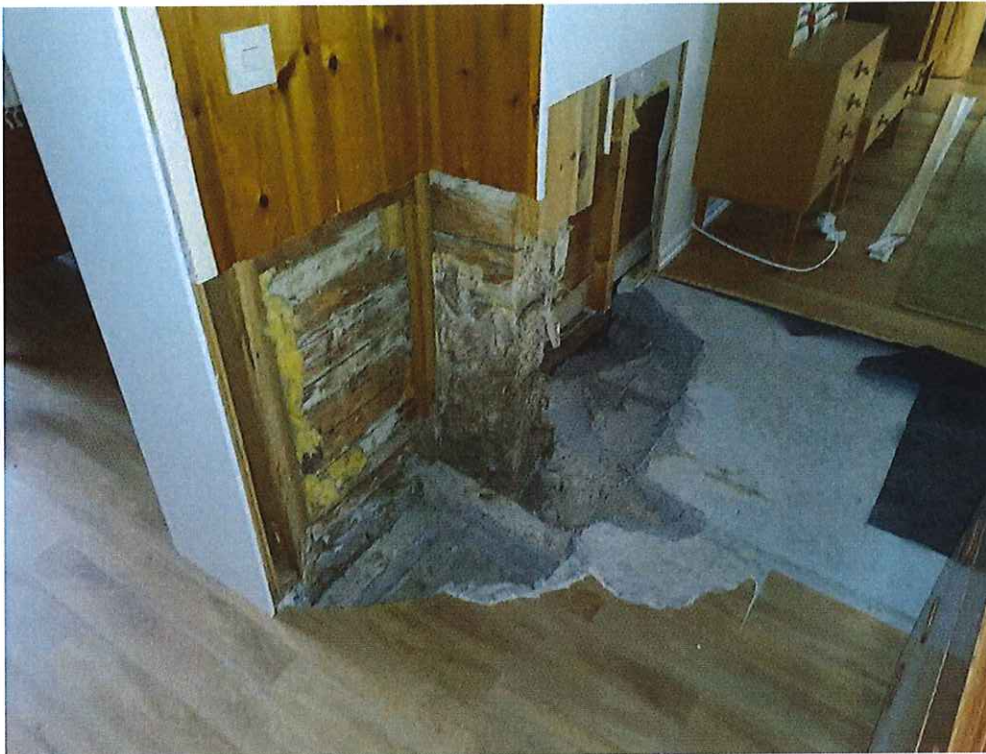
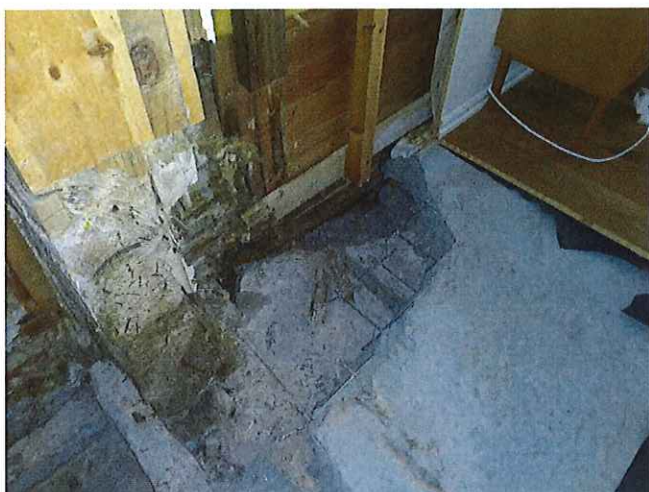
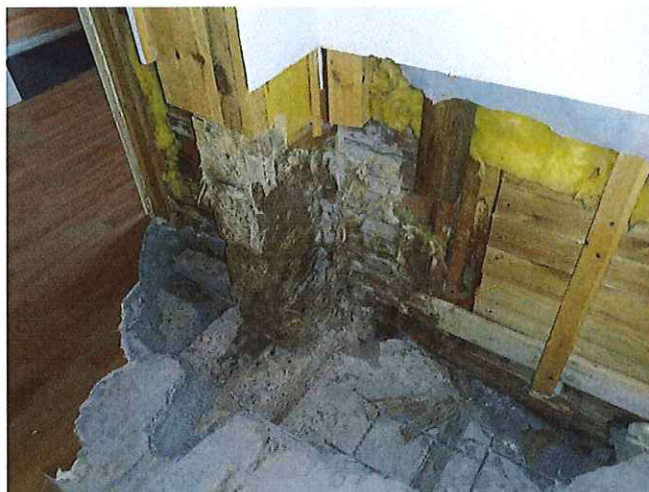
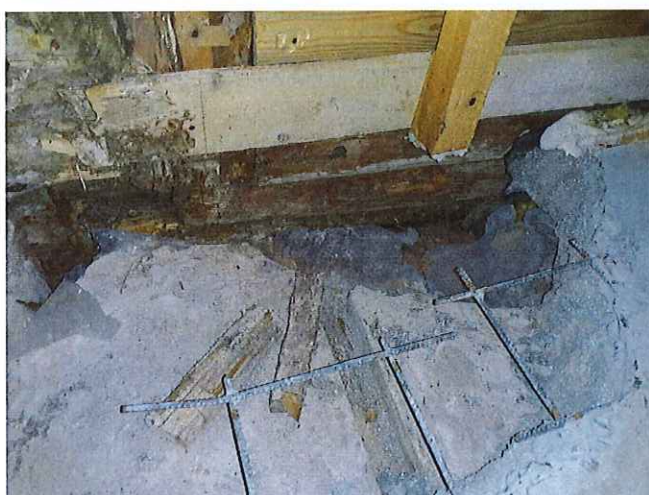
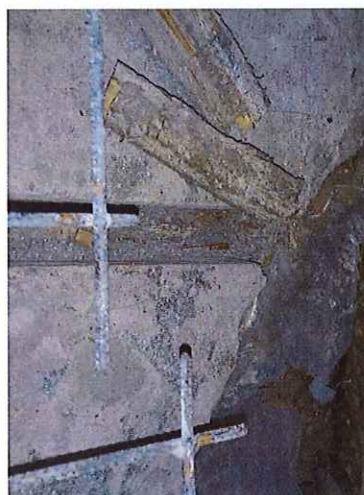
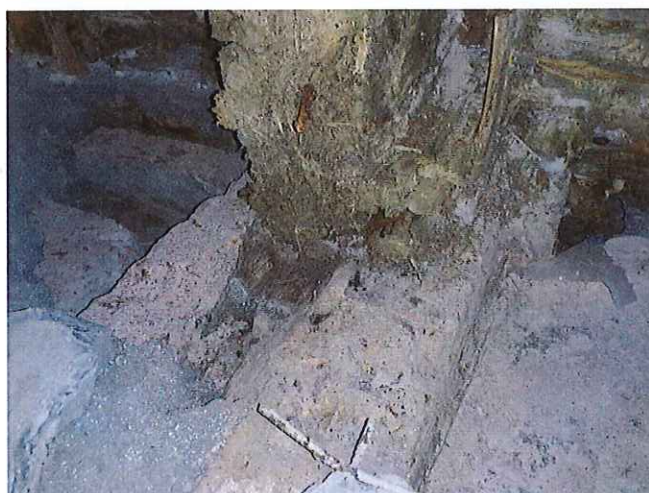
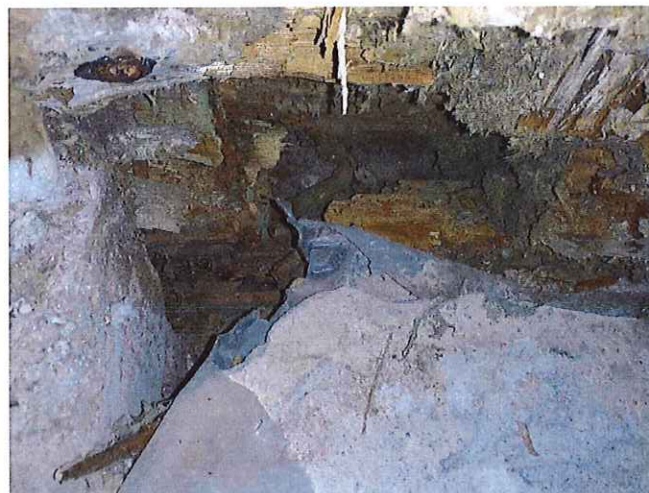
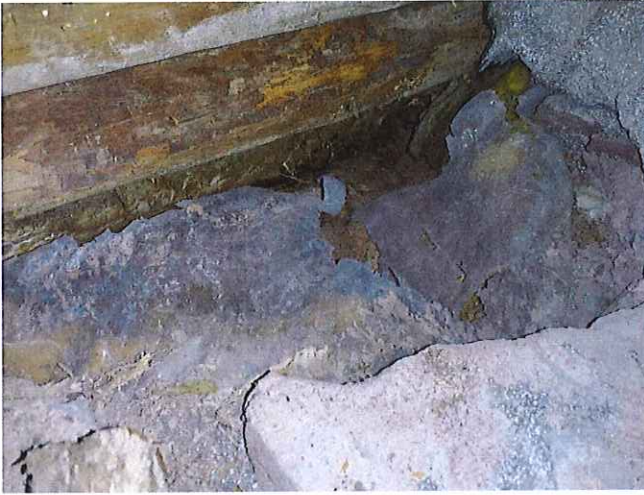
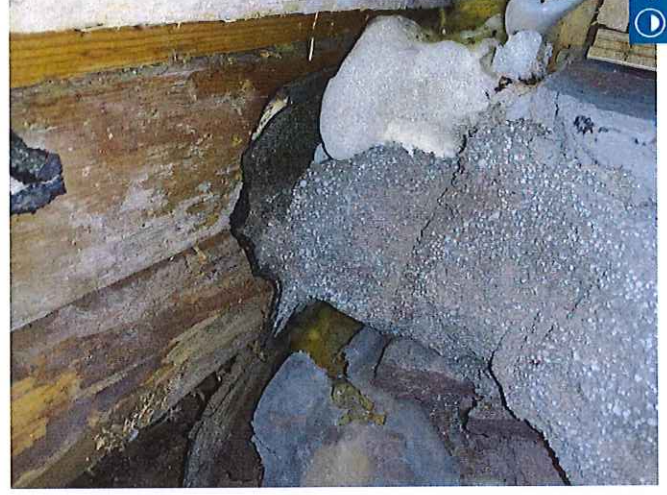
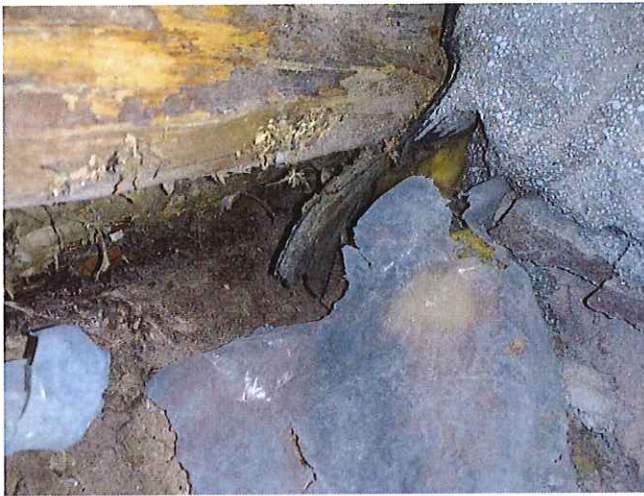
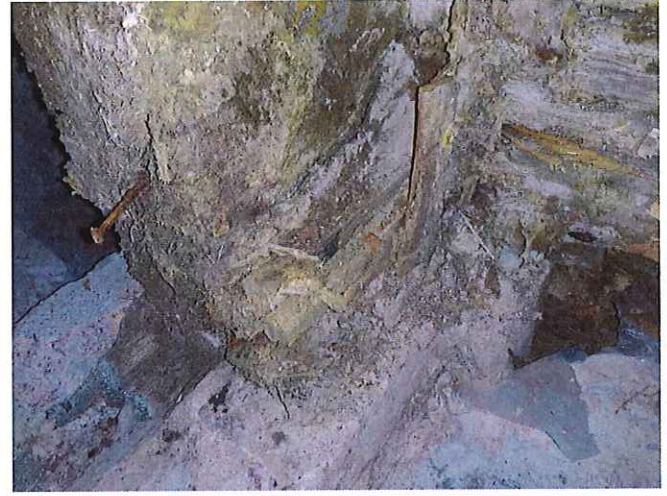
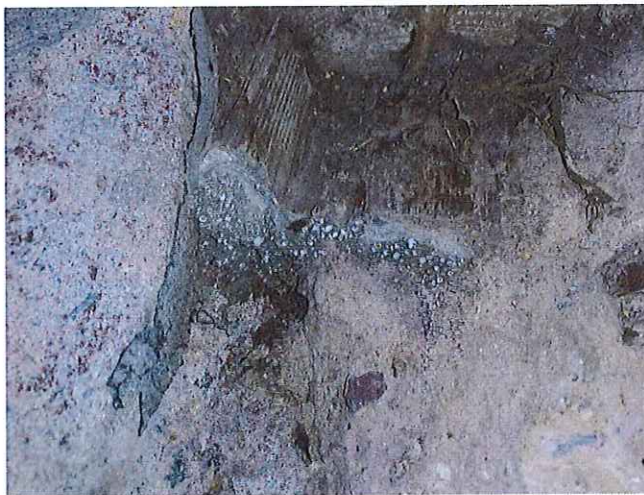
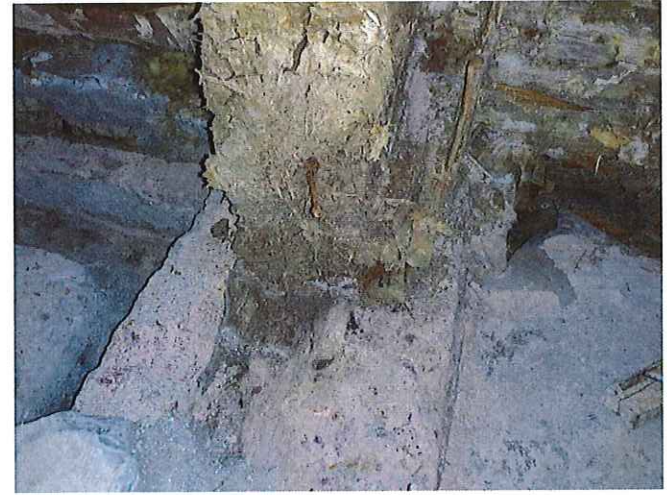
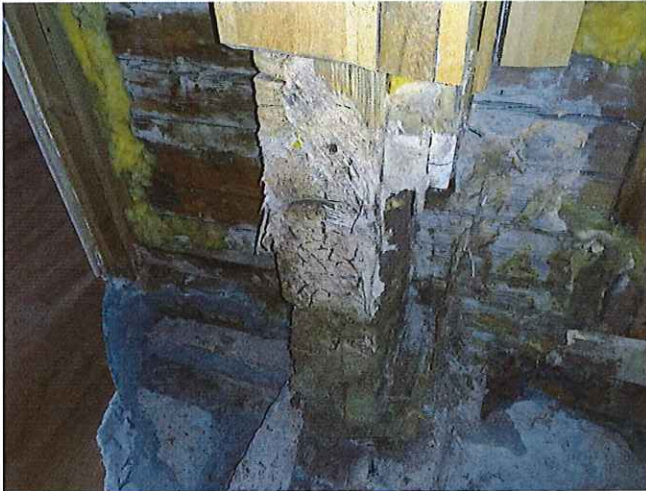
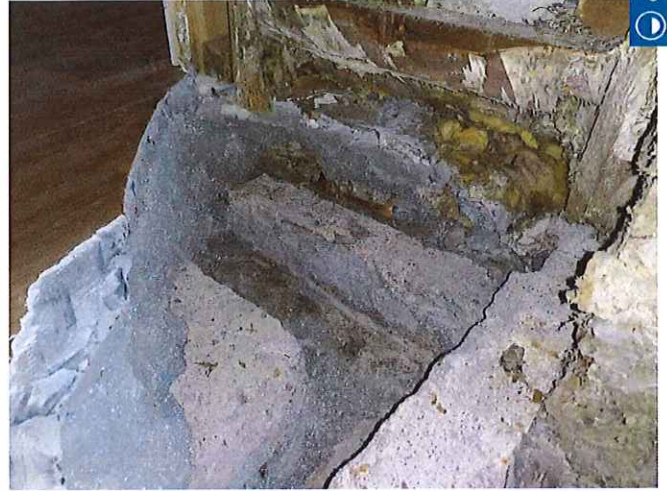
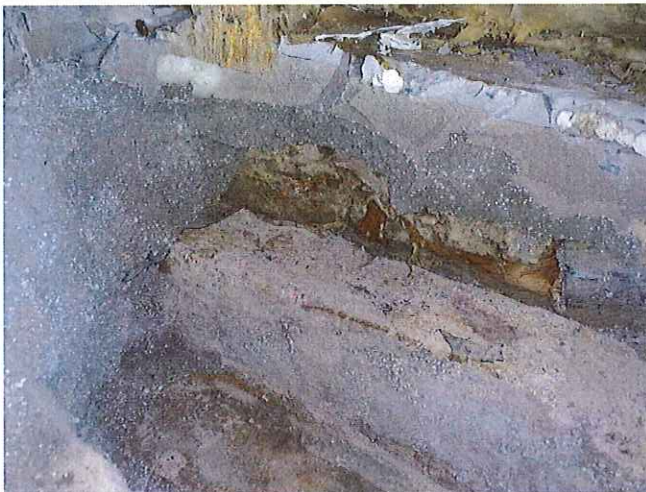
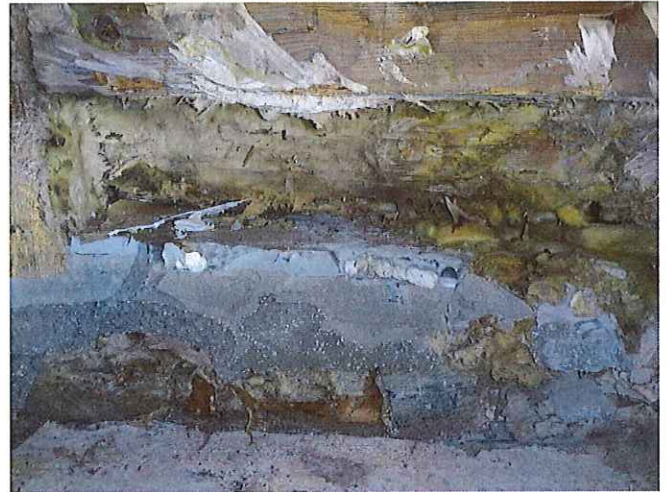
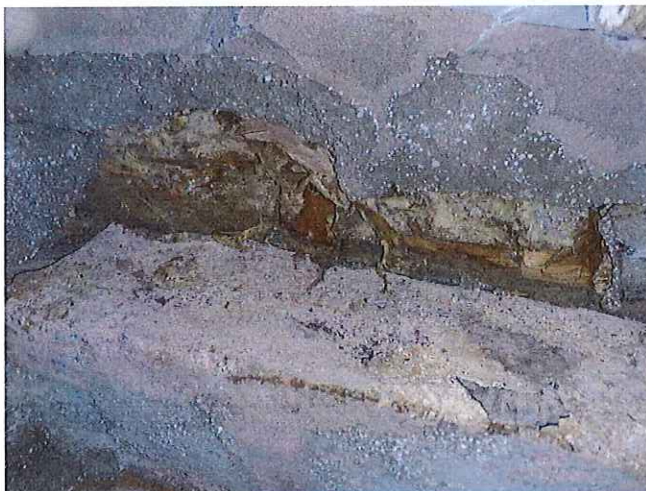
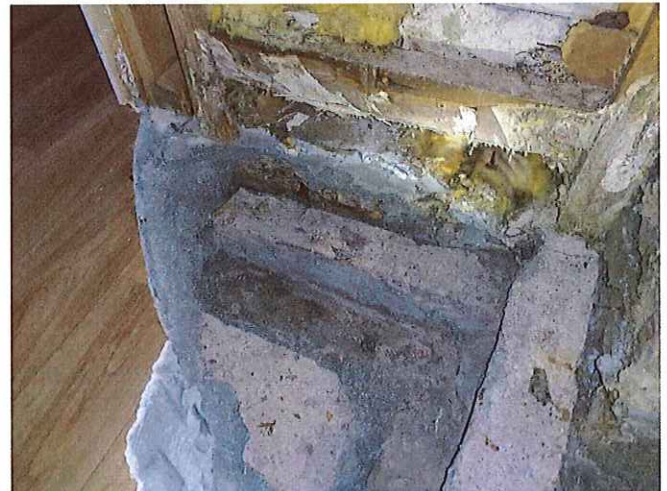
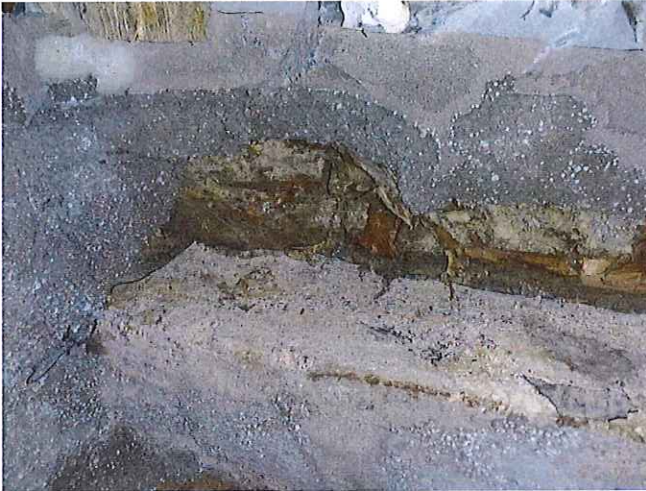
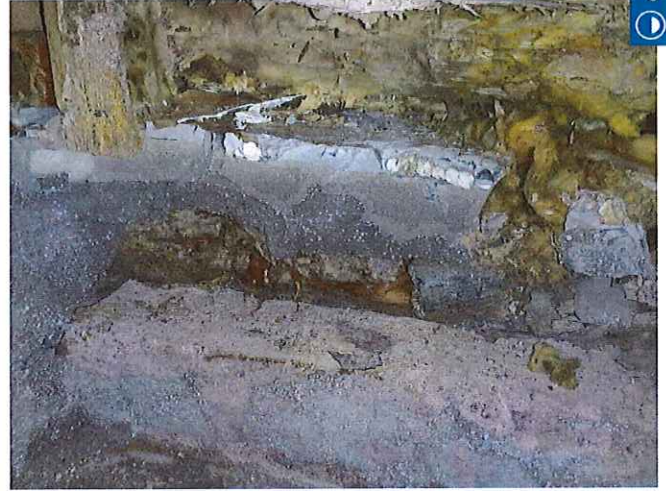
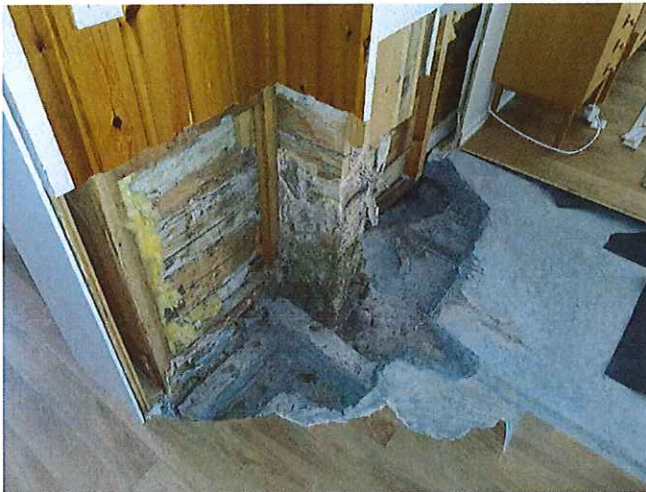
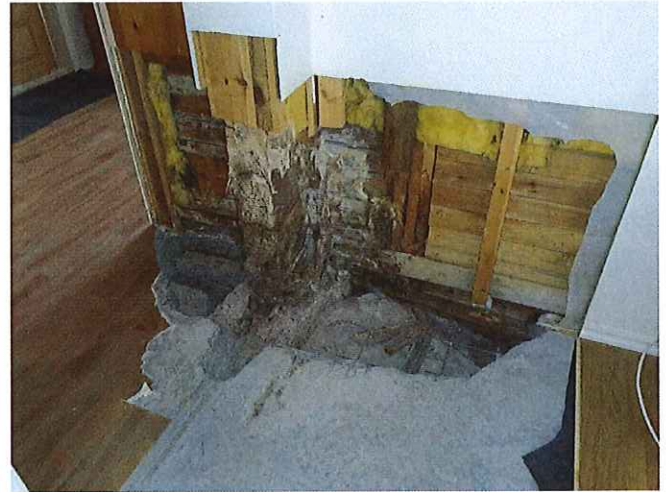
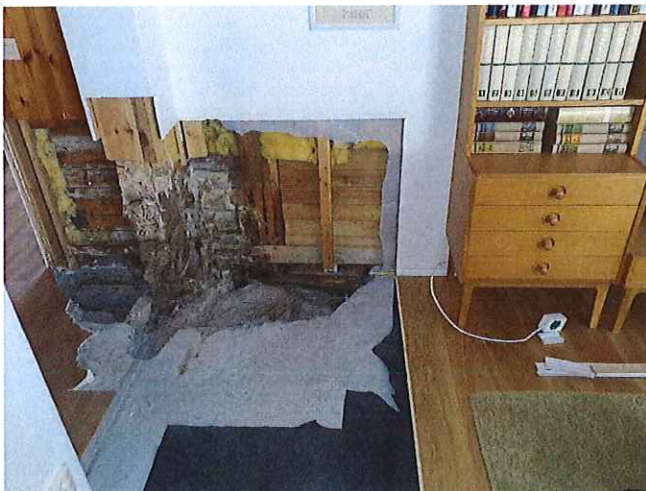
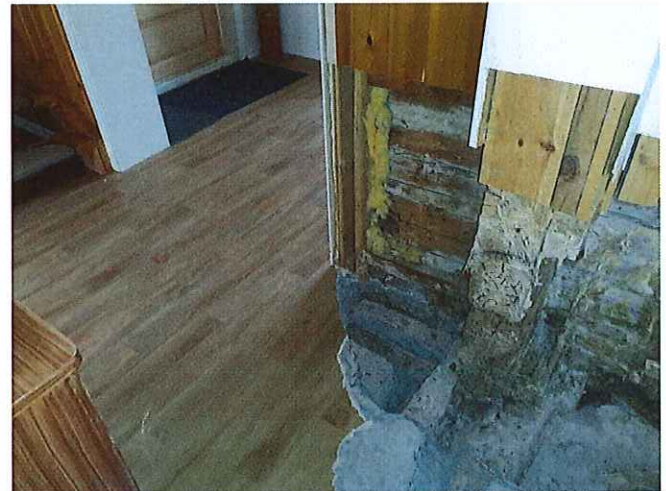
Entreplan : Bild efter rivning

Bilder vid efterbesök den 26/8

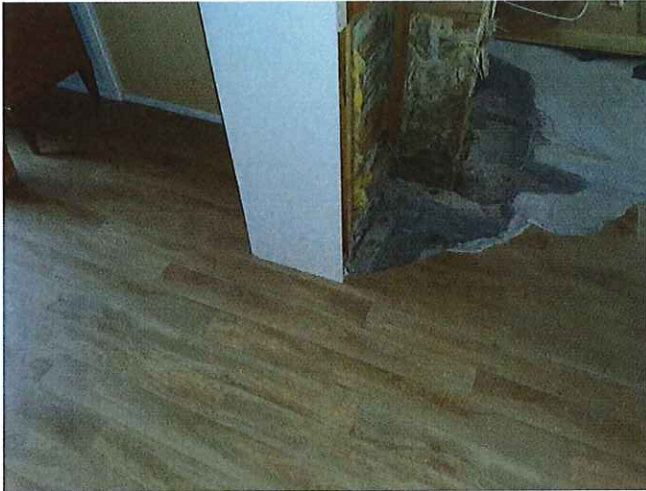
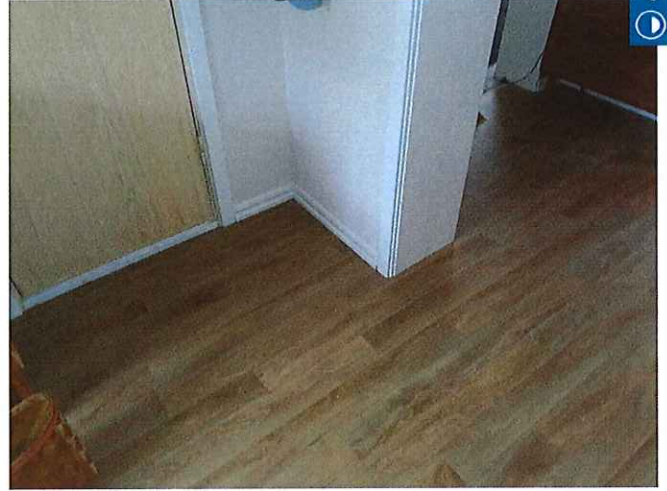
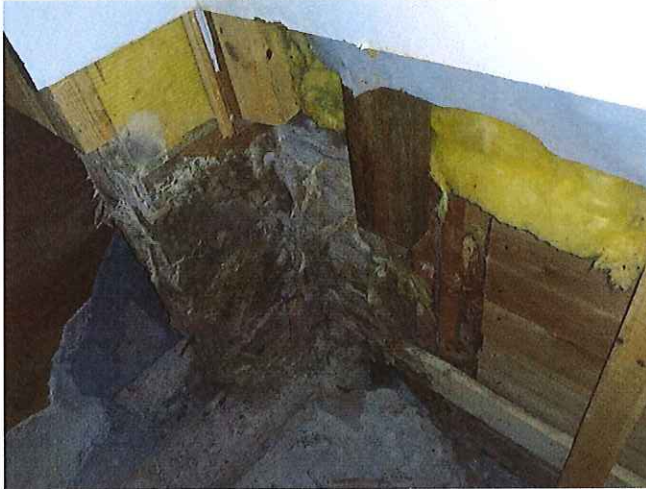
Entreplan : Vardagsrum 7/10

bilder från vardagsrum där vi tydligt ser att svampmycel förekommer mellan singel och plastfolie under betongplattan. Murstocken har säkerligen även den blivit angripen.
