Besiktningssprotokoll

Anticimex Försäkringsbesiktning i samarbete med Fastighetsbyrån

Fastighetsbeteckning: Röra-Ång 1:212	
Fastighetsadress: Trollskogsvägen 9	
Postnummer: 47333	Ort: Henån

Besiktningdatum: 2026-05-06	Protokollnummer: 69687922
Temperatur: 8 °C	Väderlek: Sol.
Tekniker: Per-Niklas Zakariasson	
E-post: per-niklas.zakariasson@anticimex.se	
Kontor: Uddevalla	
Närvarande: Fastighetsägarens far.

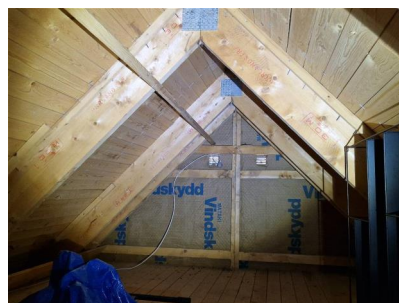
Utvändigt / Tak

Inget att notera.
