## Överlåtelsebesiktning FB Steg 2 Plus

Fastighetsbeteckning: Sävsjöhall 4:19  
Gatuadress: Skyttevägen 6  
Ort: Sävsjöström  
Kommun: Uppvidinge

Internt uppdragsnr besiktning: G4125  
Besiktningsdatum: 2016-05-23  
Besiktningsförrättare: Pauline Hansson  
Närvarande: Inga

Byggnadsbeskrivning: 2-plans hus med källare

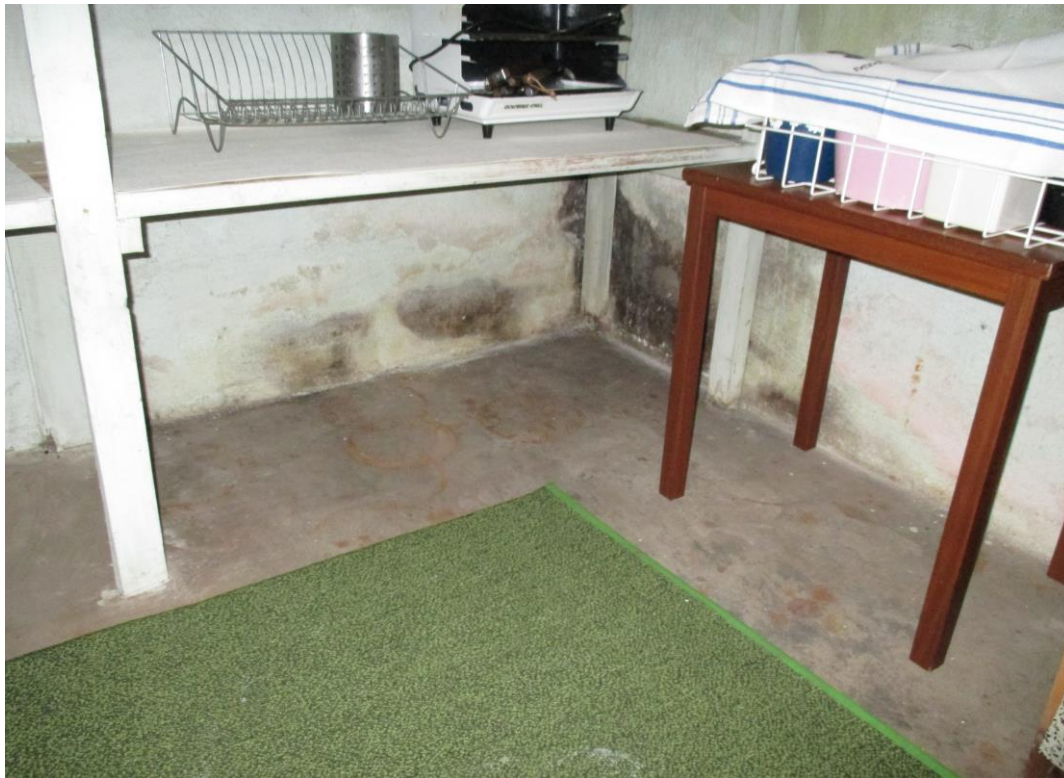
För källaren gäller att förhöjd fukt indikerades mot ytterväggar vilket visar på fuktinträngning, se vidare text under kommentarer och riskanalys.

Inga reglade eller inbyggda konstruktioner finns att kontrollera i källaren.
