# Besiktningssprotokoll

Anticimex Försäkringsbesiktning i samarbete med Fastighetsbyrån

Fastighetsbeteckning: Rubinen 3	
Fastighetsadress: Fjällripevägen 4	
Postnummer: 542 41	Ort: Mariestad

Besiktningdatum: 2026-05-12	Protokollnummer: 69686620
Temperatur: 6 °C	Väderlek: Regn
Tekniker: Carl Ekström	
E-post: carl.ekstrom@Anticimex.se	
Kontor: Lidköping	
Närvarande: Bror till dödsbo samt Carl Ekström Besiktningstekniker Anticimex

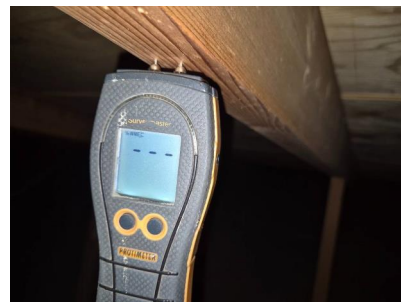
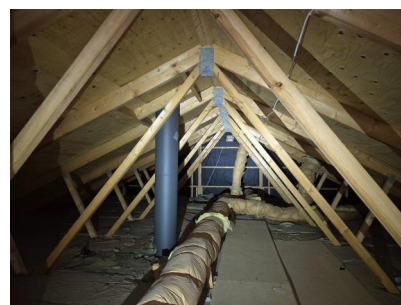
Vid kontroll av vinden uppmättes fuktvärden under kritisk fuktnivå för mikrobiell tillväxt och en normal lukt upplevdes.

Fuktkvoten i takregel uppmättes till mindre än 10%. Gränsvärdet för mikrobiell tillväxt är 17% i fuktkvot.

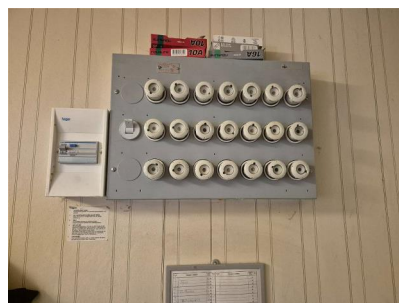
El-centralen har jordfelsbrytare.  
Gruppförteckning finns som tillbehör elcentralen.

Funktionskontroll av jordade eluttag i kök och våtutrymmen.

Vid stickprovskontroll av jordade eluttag noterades inga avvikelser.
