# Besiktningssprotokoll

Anticimex Försäkringsbesiktning i samarbete med Fastighetsbyrån

Fastighetsbeteckning: Mjölnerbostället 1:1	
Fastighetsadress: Järbovägen 616	
Postnummer: 81191	Ort: Sandviken

Besiktningdatum: 2026-05-13	Protokollnummer: 69674677
Temperatur: 6 °C	Väderlek: Molnigt
Tekniker: Tony Harström	
E-post: tony.harstrom@anticimex.se	
Kontor: Gävle	
Närvarande: Uppdragsgivare.

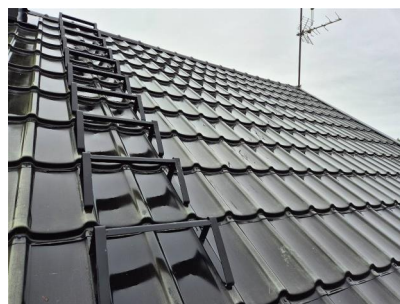
- ✓ Besiktning av yttertaket har genomförts från mark, anliggande stege, takstegen samt från fönster på övre plan. Inget att notera.
