Besiktningssprotokoll

Anticimex Försäkringsbesiktning i samarbete med Fastighetsbyrån

Fastighetsbeteckning: Tolered 46:2	
Fastighetsadress: Toredalsgatan 118	
Postnummer: 41728	Ort: Göteborg

Besiktningdatum: 2026-05-07	Protokollnummer: 69686453
Temperatur: 12 °C	Väderlek: Klart
Tekniker: Patrik Bergenstav	
E-post: patrik.bergenstav@Anticimex.se	
Kontor: Göteborg	
Närvarande: Ägare

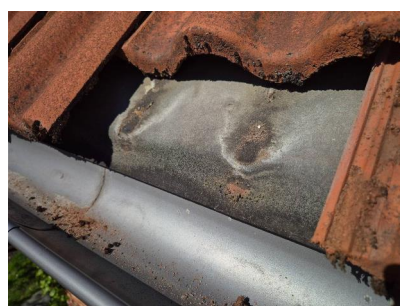
Utvändigt / Vind

Vid kontroll av vinden (längs landgång) noterades fuktfläckar på underlagstaket vid murstocken, torrt vid kontroll med fuktindikator.

Fuktvärden uppmättes under kritisk fuktnivå för mikrobiell tillväxt och en normal lukt upplevdes. Fuktkvoten i underlagstak/takbjälkar uppmättes till understigande 8% (risk för mikrobiell tillväxt föreligger vid 17 % och över).

Den upptäckta mikrobiella påväxten på underlagstaket kan vara ett tecken på att vinden tillförs fukt inifrån bostaden och/eller uteluften.
