# Besiktningssprotokoll

Anticimex Försäkringsbesiktning i samarbete med Fastighetsbyrån

Fastighetsbeteckning: Järsta 1:22	
Fastighetsadress: Gärdsta 429	
Postnummer: 845 91	Ort: Hallen

Besiktningdatum: 2026-05-12	Protokollnummer: 69662526
Temperatur: 6 °C	Väderlek: Klart
Tekniker: Mikael Persson	
E-post: mikael.persson@anticimex.se	
Kontor: Sundsvall	
Närvarande: Fastighetsägaren

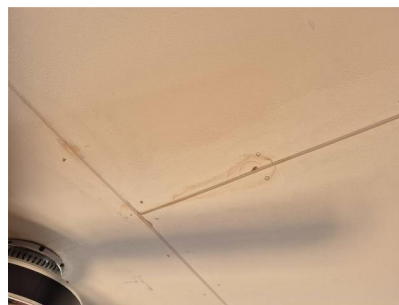
Expansionskärl finns installerad i ej våtsäkert utrymme.

Expansionskärlet är olämpligt placerat då ett läckage kan leda till att vatten rinner ut i omkringliggande konstruktioner med fuktskador som följd.
