## Utlåtande över ÖVERLÅTELSEBESIKTNING

Uppdragsnummer: AH 2026-019\_2  
Fastighetsbeteckning: Ekeby Medebys 1:63  
Adress: Ekeby Medebys 709, 621 70 Visby

## ÖVERLÅTELSEBESIKTNING FÖR SÄLJARE

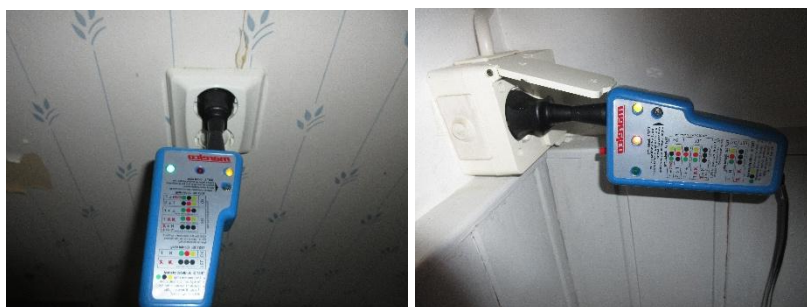
VÄGGUTTAG:  Ej jordade vägguttag  Jordade vägguttag  
 Ej petskydd i vägguttag

Funktionskontroll av jordade och ojordade vägguttag har utförts genom stickprov utan avvikelser.
