Besiktningssprotokoll

Anticimex Försäkringsbesiktning i samarbete med Fastighetsbyrån

Fastighetsbeteckning: Terrassen 17	
Fastighetsadress: Brinkbacken 7b	
Postnummer: 587 31	Ort: Linköping

Besiktningdatum: 2026-05-18	Protokollnummer: 69701228
Temperatur: 12 °C	Väderlek: Halvklart
Tekniker: Viktor Andersson	
E-post: Viktor.Andersson@anticimex.se	
Kontor: Linköping	
Närvarande: Fastighetsägare

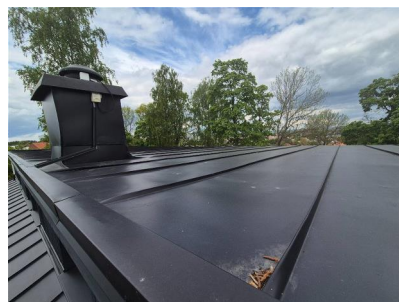
Inga brister noteras på yttertak.

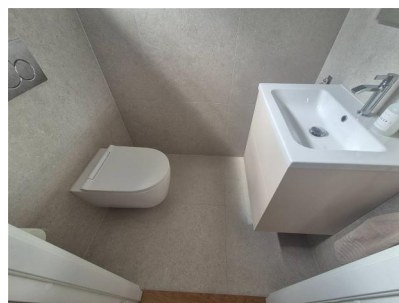
Övre plan / Toalett

✓ Inget att notera.

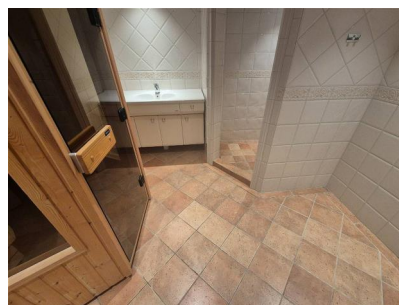
Källarplan / Tvättstuga

Risk finns att det nya tätskiktet inte har kunnat anslutas till golvbrunnen på ett riktigt sätt, vilket kan leda till fuktskador i omkringliggande konstruktioner.
