# Besiktningsprotokoll

Anticimex Försäkringsbesiktning i samarbete med Fastighetsbyrån

| Fastighetsadress:<br>Fredrikshaldsvägen 23 | |

| Besiktningsdatum:<br>2026-05-18 | Protokollnummer:<br>69702904 |

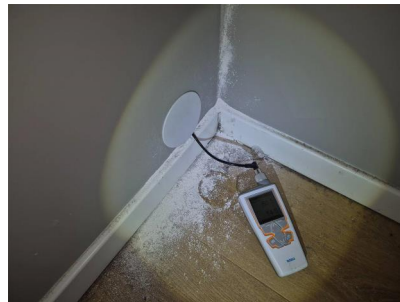
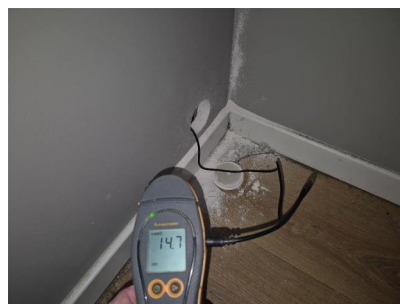
- Rörslits saknar vattentät botten. (Otätheter förekommer vid rörledningar)

En rörslits ska ha en vattentät botten och vara försedd med skvallerrör. När det saknas ökar risken för att ett läckage inte upptäcks i tid. Det kan leda till fuktskador i omkringliggande konstruktioner.
