Besiktningssprotokoll

Anticimex Försäkringsbesiktning i samarbete med Fastighetsbyrån

Fastighetsbeteckning: Odlaren 1:208	
Fastighetsadress: Fasanvägen 7	
Postnummer: 633 63	Ort: Eskilstuna

Besiktningdatum: 2025-12-12	Protokollnummer: 69716284
Temperatur: 4 °C	Väderlek: Mulet
Tekniker: Carl Segelborg	
E-post: Carl.segelborg@anticimex.se	
Kontor: Eskilstuna	
Närvarande: Säljare medverkade på besiktningen	
Besiktningstekniker: Carl Segelborg Anticimex Sörmland

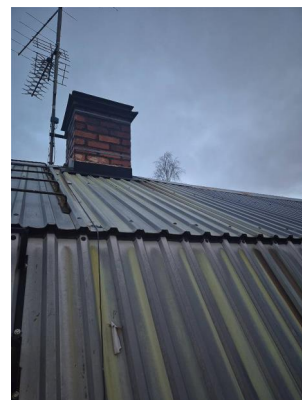
Utvändigt / Vind

Vid kontroll av vinden uppmättes fuktvärden under kritisk fuktnivå för mikrobiell tillväxt och en normal lukt upplevdes.

Fuktkvoten i underlagstak/takbjälkar uppmättes till 12 %.
