# Besiktningsprotokoll

Anticimex Försäkringsbesiktning i samarbete med Fastighetsbyrån

| Fastighetsadress:<br>Ottebol Västräset 8 | |

| Besiktningsdatum:<br>2026-05-19 | Protokollnummer:<br>69691100 |

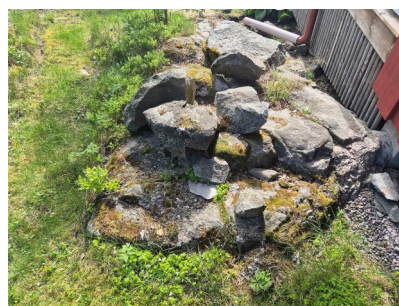
#### Utvändigt / Sockel på tillbygge

Utvändigt fuktskydd ligger delvis oskyddat ovan mark, överkantslist saknas.

Risk finns att det utvändiga fuktskyddet skadas och funktionen försämras.
