# Besiktningsprotokoll

Anticimex Försäkringsbesiktning i samarbete med Fastighetsbyrån

| Fastighetsadress:<br>Gamla Göteborgsvägen 10 | |

| Besiktningsdatum:<br>2026-05-21 | Protokollnummer:<br>69705538 |

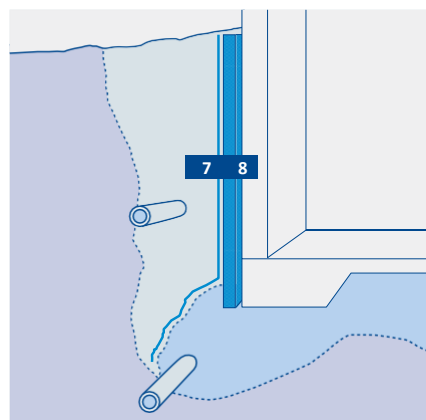
**Fuktspärr med HD-polyeten**

6. Fuktskydd – HD-polyeten
