Besiktningssprotokoll

Anticimex Försäkringsbesiktning i samarbete med Fastighetsbyrån

Fastighetsbeteckning: Svälte 1:45	
Fastighetsadress: Västra Björkviksvägen 16	
Postnummer: 451 98	Ort: Uddevalla

Besiktningdatum: 2026-05-04	Protokollnummer: 69675627
Temperatur: 13 °C	Väderlek: Halvklart
Tekniker: Andreas Ohlsson	
E-post: andreas.ohlsson@anticimex.se	
Kontor: Uddevalla	
Närvarande: Ingen närvarande vid besiktningen.

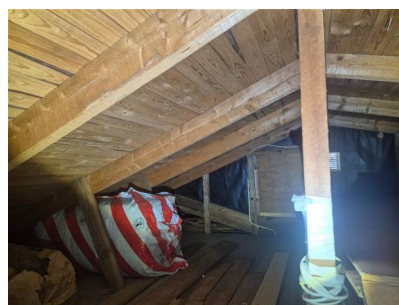
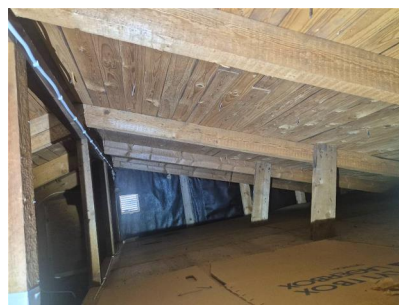
- Yttertaket är äldre och har börjat få ytrost.
- Mindre del av plåten vid takfoten sitter löst där skruvar har lossnat.
- Plåten är till stora delar infäst med skruvar utan packningar.
- Vid entrétaket är plåtens anslutning bristfällig till anslutande vägg.
- Vindskivor är i behov av målning.

Brister på taktäckningen medför risk för fuktskador på underliggande konstruktioner.
