Besiktningssprotokoll

Anticimex Försäkringsbesiktning i samarbete med Fastighetsbyrån

Fastighetsbeteckning: Arvesund 1:32	
Fastighetsadress: Arvesund 120	
Postnummer: 837 91	Ort: Mattmar

Besiktningdatum: 2026-05-25	Protokollnummer: 69695302
Temperatur: 8 °C	Väderlek: Mulet
Tekniker: Evelina von Sneidern	
E-post: evelina.von.sneidern@Anticimex.se	
Kontor: Sundsvall	
Närvarande: Fastighetsägaren

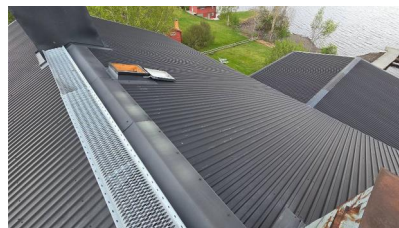
Utvändigt / Vind

Underlagstaket har äldre fuktfläckar.

Noterade fuktfläckar uppstod sannolikt innan takomläggningen.

Vid kontroll av vinden uppmättes fuktvärden under kritisk fuktnivå för mikrobiell tillväxt och en normal lukt upplevdes. Fuktkvoten i underlagstak/takbjälkar uppmättes till 8 %.
