Anticimex Överlåtelsebesiktning av storhus

Fastighetsbeteckning: Eldaren 11	
Fastighetsägare: Lars Helmersson	
Fastighetsadress: Djurgårdsgatan 22	
Postnummer: 582 29	Ort: Linköping

Besiktningdatum: 2026-05-28	Protokollnummer: 69718488
Temperatur: 10 °C	Väderlek: Sol
Tekniker: Viktor Andersson	
E-post: Viktor.Andersson@anticimex.se	
Kontor: Linköping	
Närvarande: Fastighetsägare

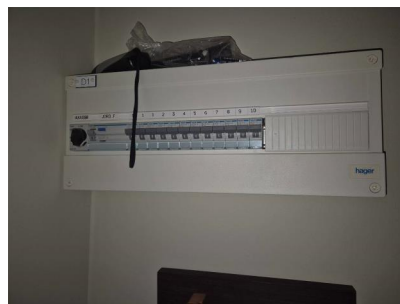
Lägenhet 1001 entréplan / Entréhall/passage

Jordfelsbrytare finns installerad vid elcentralen.

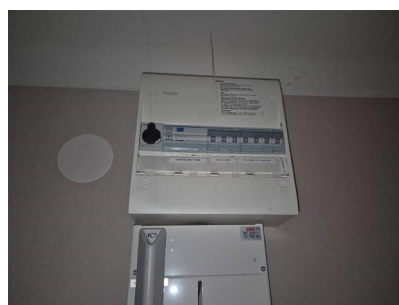
Rörgenomföringar i golvet medför en ökad risk för att vatten tränger ner i omkringliggande konstruktioner och orsakar fuktskador. Vid uppbyggnaden av utrymmet var detta tillåtet och utförandet anses därför vara fackmässigt utfört. I dagens branschregler är detta inte längre tillåtet.

Vid stickprovskontroll av jordade eluttag noterades inga avvikelser.

Normala fuktvärden indikerades mot klinker/kakel.

Jordfelsbrytare finns installerad vid elcentralen.

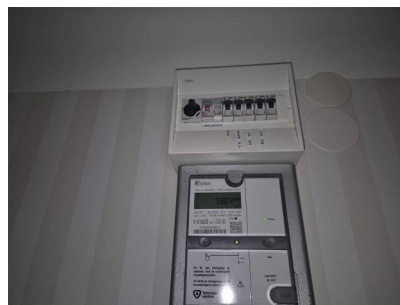
Lägenhet 1101 till vänster plan 2 / Entréhall

- Jordfelsbrytare finns installerad vid elcentralen.

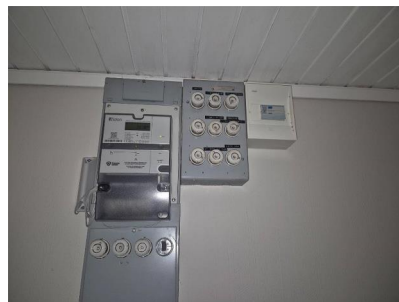
Vid stickprovskontroll av jordade eluttag noterades inga avvikelser.

Jordfelsbrytare finns installerad vid elcentralen.

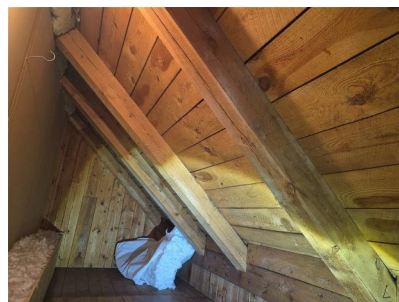
Lägenhet 1201 inredd vind / Sovrum 1

Fuktfäckor finns i bräddtak. Enligt uppgift har det sett ut såhär länge, detta fortsätter upp motnock och syns från nockvind.

En fuktkvot på 8% uppmättes vid besiktning.

Risk för mikrobiell påväxt förekommer om fuktkvoten överstiger 17%.

Fuktindikering i utrymmet gav inga förhöjda fuktindikationer.

Inget att notera.

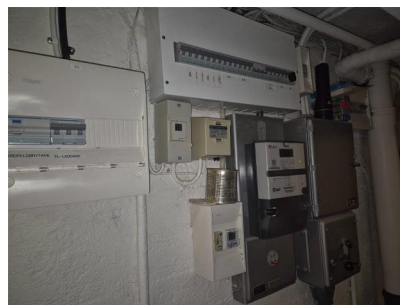
Källarplan / Passage

✓ Jordfelsbrytare finns installerad vid elcentralen.
