# Besiktningsprotokoll

Anticimex Försäkringsbesiktning i samarbete med Fastighetsbyrån

| Fastighetsadress:<br>Sollidsvägen 25 | |

| Besiktningsdatum:<br>2026-05-29 | Protokollnummer:<br>69721577 |

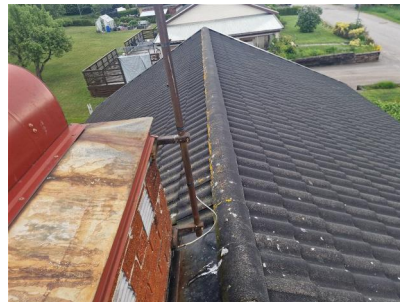
### Utvändigt / Vind

Detta kan vara ett tecken på att vinden tillförs fukt inifrån bostaden. Observera att besiktning av bostadens ventilationssystem inte har ingått i uppdraget.

Vid kontroll av vinden uppmättes fuktvärden under kritisk fuktnivå för mikrobiell tillväxt och en normal lukt upplevdes.

Fuktkvoten i underlagstak/takbjälkar uppmättes till 11%.

Risk för mikrobiell tillväxt föreligger om den relativa fuktigheten (RF) i den omgivande luften är över 75 % vilket i furuvirke motsvarar en fuktkvot (FK) på 17 %.

För att komma tillrätta med detta kan fukttillförseln inifrån bostaden behöva minskas. Det kan göras genom att ventilationen i bostaden förbättras samt att eventuella otätheter i vindsbjälklaget (tak-/väggvinklar, taklucka med mera) tätas. Läs Anticimex faktablad om uppvärmda vindsutrymmen för tips och råd.
