Besiktningssprotokoll

Fastighetsbeteckning: Edane 1:379	
Fastighetsadress: Marknadsvägen 14	
Postnummer: 671 70	Ort: Edane

Besiktningdatum: 2026-05-29	Protokollnummer: 69698828
Temperatur: 16 °C	Väderlek: Klart
Tekniker: Peter Karlsson	
E-post: Peter.Karlsson@anticimex.se	
Kontor: Karlstad	
Närvarande: Fastighetsägare, del av besiktning

Försäkringsbesiktning

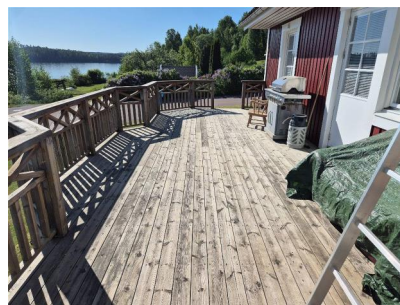
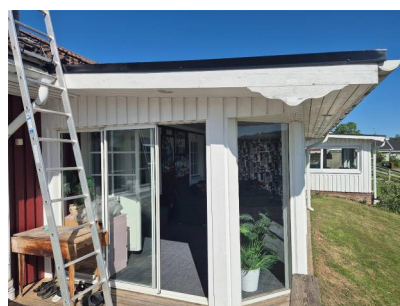
Hela huset / Allmänt

Vid stickprovskontroll av jordade eluttag noterades inga avvikelser.

Kontroll av konstruktion med fuktmätning är inte utförd då huset är grundlagt med platta på mark med underliggande isolering, denna grundläggning är inte en så kallad riskkonstruktion utan anses vara fuktsäker.

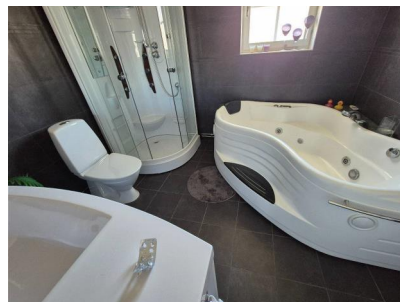
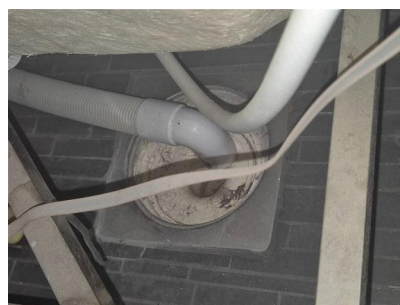
Normala fuktvärden indikerades mot klinker/kakel.

En viss fukt tränger alltid in bakom kakel/klinker via fogarna, detta är helt normalt och innebär inte att tätskiktet/ våtrumsisoleringen under kaklet/klinkern är bristfälligt eller ur funktion.
