# Besiktningssprotokoll

Anticimex Försäkringsbesiktning i samarbete med Fastighetsbyrån

Fastighetsbeteckning: Speke 1:77	
Fastighetsadress: Speke Där Sö 1	
Postnummer: 671 91	Ort: Arvika

Besiktningdatum: 2026-06-02	Protokollnummer: 69721429
Temperatur: 16 °C	Väderlek: Halvklart
Tekniker: Peter Karlsson	
E-post: Peter.Karlsson@anticimex.se	
Kontor: Karlstad	
Närvarande: Dödsbodelägare

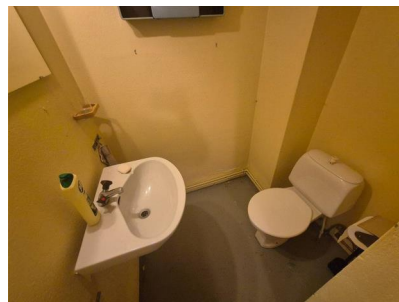
✓ Inget övrigt att notera.

Fuktindikering i utrymmet gav inga förhöjda fuktindikationer med hänsyn tagen till konstruktion

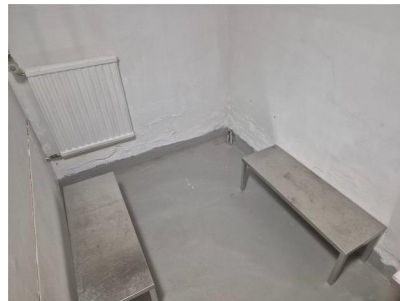
Inget övrigt notera.
