# Besiktningssprotokoll

Anticimex Försäkringsbesiktning i samarbete med Fastighetsbyrån

Fastighetsbeteckning: Slotte 20:9	
Fastighetsadress: Enbergsgatan 27	
Postnummer: 827 35	Ort: Ljusdal

Besiktningdatum: 2026-06-02	Protokollnummer: 69730158
Temperatur: 15 °C	Väderlek: Halvklart
Tekniker: Stefan Gustafsson	
E-post: stefan.gustafsson@anticimex.se	
Kontor: Söderhamn	
Närvarande: Fastighetsägaren

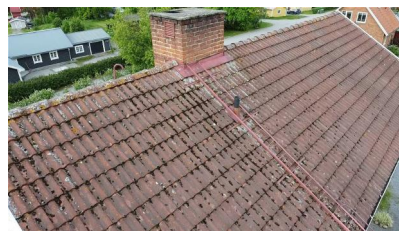
Fotplåtar saknas.

Avsaknad av fotplåt innebär en ökad risk för att vatten blir stående eller sugas in i den främre delen av takkonstruktionen. Detta kan medföra att träläkt och underliggande material vid takfotens framkant utsätts för återkommande fuktpåverkan, vilket över tid kan leda till rötskador och försämrad hållfasthet i läkt och trädetaljer under takpannorna.

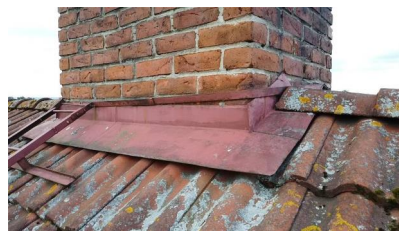
Underlagstaket består av det gamla spåntaket utan någon papp som fuktskydd -under takpannor.

Då underlagstaket består av befintligt spåntak utan yttre täckning av papp under takpannor, finns risk om det förekommer skadade/spruckna takpannor för fuktskador på underliggande konstruktioner.
