Fastighetsuppgifter

Fastighetsbeteckning
Surte 1:128
Adress
Nordgärdesvägen 14
445 55 Surte

Uppdragsnummer	O32439
Besiktningsdatum	2026-06-03
Besiktningföretag	OBM Besiktning Väst AB
Besiktningförrättare	Daniel Thelin
Närvarande	Husägare
Giltig till och med	2027-06-03

Byggnadsbeskrivning	Byggnadsår
2-plans friliggande villa på platta på mark.	1951
Till eller ombyggnad	Övrigt
-	Huset möblerat.

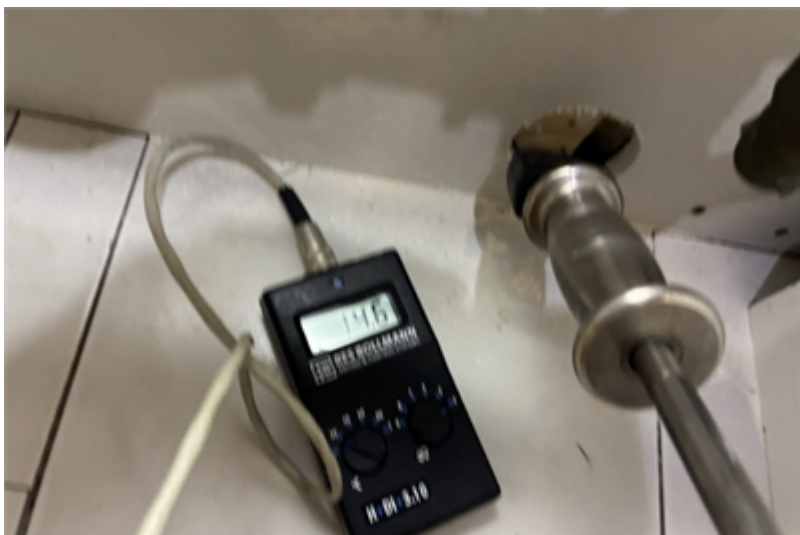
Kommentar

Kontroll av konstruktionen gjordes via stickprovsmässig håltagning i vägg i trappförråd (Påreglad vägg) samt via befintligt ventilationshål i sovrum (påreglad vägg). Konstruktionen konstaterades vara stålregel och gips. Fuktkvotsmätning utfördes i trappstolpe i dörrtröskel till tvätt samt i kortling i vägg vid vattenmätare. Fuktvärden under gränsvärde för mikrobiell tillväxt uppmättes. Fuktkvoten uppmättes till 11-12% i tröskel, 9-10% i stolpe och 14-15% i kortling i vägg. Risk för mikrobiell tillväxt föreligger vid en fuktkvot på 17%. Samtliga fuktkvotsmätningar är stickprovskontroller och mätvärden kan variera med årstider. Vid inträdet till huset upplevdes en lukt av bränsle då moped stod i uteförråd, starka dofter kan försvåra möjligheten att känna andra lukter.
