# Besiktningsprotokoll

Anticimex Försäkringsbesiktning i samarbete med Fastighetsbyrån

| Fastighetsbeteckning:<br>Smedsåsen 1:124 | |
| Fastighetsadress:<br>Pumparvägen 25 | |

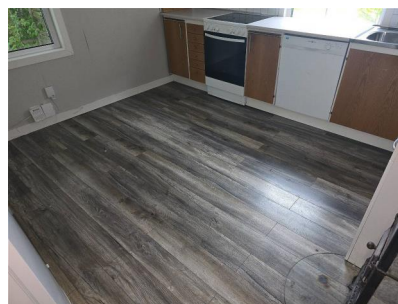
69735344

Fuktindikering i utrymmet gav inga förhöjda fuktindikationer.

Vid stickprovskontroll av jordade eluttag noterades inga avvikelser.

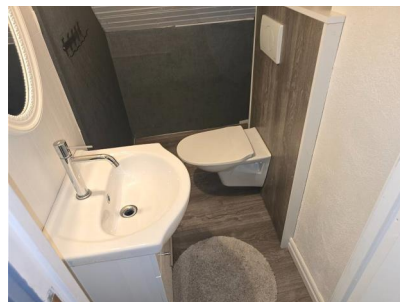
Fuktindikering av golvet gav inga förhöjda fuktindikationer.

Funktionskontroll av jordade eluttag.

Vid stickprovskontroll av jordade eluttag noterades inga avvikelser.
