Besiktningssprotokoll

Anticimex Försäkringsbesiktning i samarbete med Fastighetsbyrån

Fastighetsbeteckning: Oleby 1:153	
Fastighetsadress: Olebyvägen 44	
Postnummer: 685 92	Ort: Torsby

Besiktningdatum: 2026-06-05	Protokollnummer: 69725668
Temperatur: 15 °C	Väderlek: Mulet
Tekniker: Lennart Davidsson	
E-post: Lennart.Davidsson@anticimex.se	
Kontor: Karlstad	
Närvarande: Dödsbodelägare

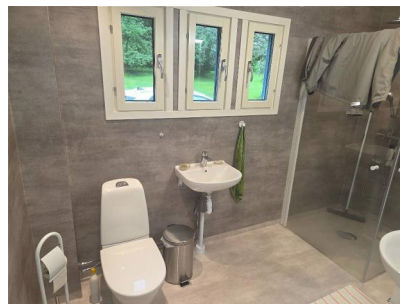
Entréplan / Dusch/Toalett

- ✓ Plastmatta på golv och vägg
Inget att notera
Fuktindikering i utrymmet gav inga förhöjda fuktindikationer.

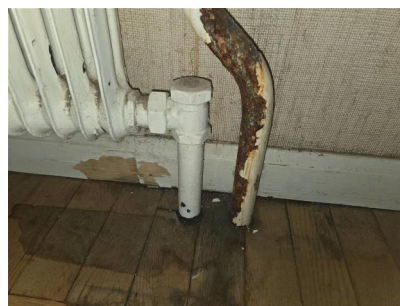
Entréplan / Sovrum 2

- ✎ Se allmänt hus
