# Besiktningsprotokoll

| Fastighetsbeteckning:<br>Liden 1:66 | |
| Fastighetsadress:<br>Liden 9 | |

| Besiktningsdatum:<br>2026-06-05 | Protokollnummer:<br>69730612 |

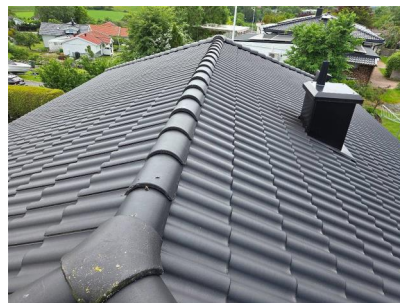
Besiktning av yttertaket har genomförts från mark, anliggande stege samt takstege.

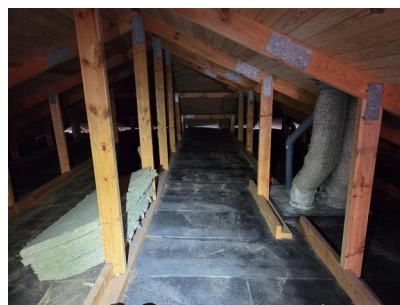
Flexirör som är placerad i bjälklag mellan takhuv och IM-kanal bedöms inte vara anpassad för ändamålet och kan vara en brandrisk samt att det böjts mer än 45 grader, vilket är en avvikelse från monteringsanvisning.
