Besiktningssprotokoll

Anticimex Försäkringsbesiktning i samarbete med Fastighetsbyrån

Fastighetsbeteckning: Djupdal 1:28	
Fastighetsadress: Oppsättarvägen 15B	
Postnummer: 81171	Ort: Järbo

Försäkringsbesiktning

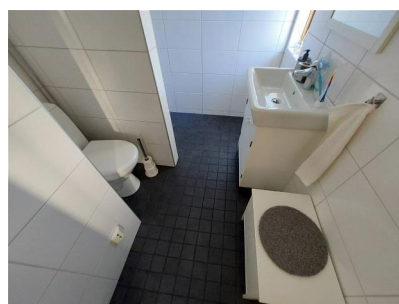
Normala fuktvärden indikerades mot klinker/kakel.

En viss fukt tränger alltid in bakom kakel/klinker via fogarna, detta är helt normalt och innebär inte att tätskiktet/ våtrumsisoleringen under kaklet/klinkern är bristfälligt eller ur funktion.
