Mångården 5

Jupitervägen 57

**Besiktningssuppgifter**

Uppdragsnummer	G38725
Besiktningsdatum	2026-06-04
Besiktningföretag	OBM Kronoberg AB
Besiktningförrättare	Pauline Petersson
Närvarande	Fastighetsägaren
Giltig till och med	2027-06-04

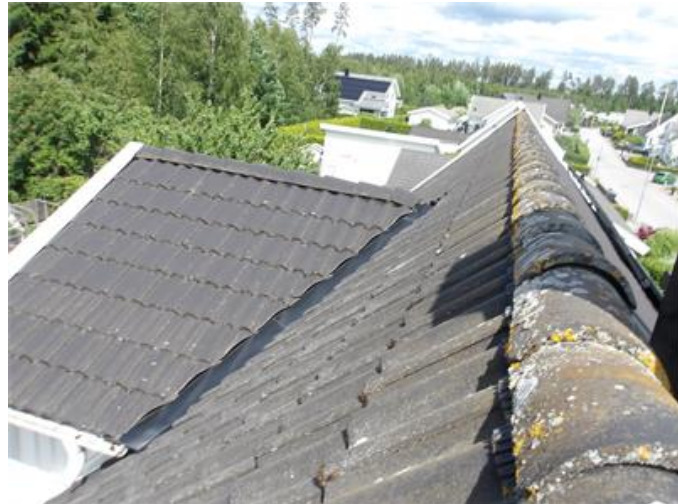
Fristående garage

Tak: Taken är klädda med betongpannor, bostadshuset har ett undertak av Masonit och garaget har trä och underlagspapp/duk.
