# Besiktningsprotokoll

Anticimex Försäkringsbesiktning i samarbete med Fastighetsbyrån

| Fastighetsadress:<br>Gålsbo 29 | |

| Besiktningsdatum:<br>2026-06-09 | Protokollnummer:<br>69749950 |

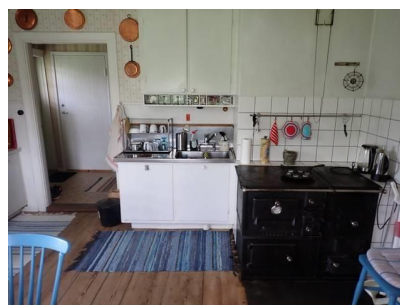
Fuktindikering i utrymmet gav inga förhöjda fuktindikationer.

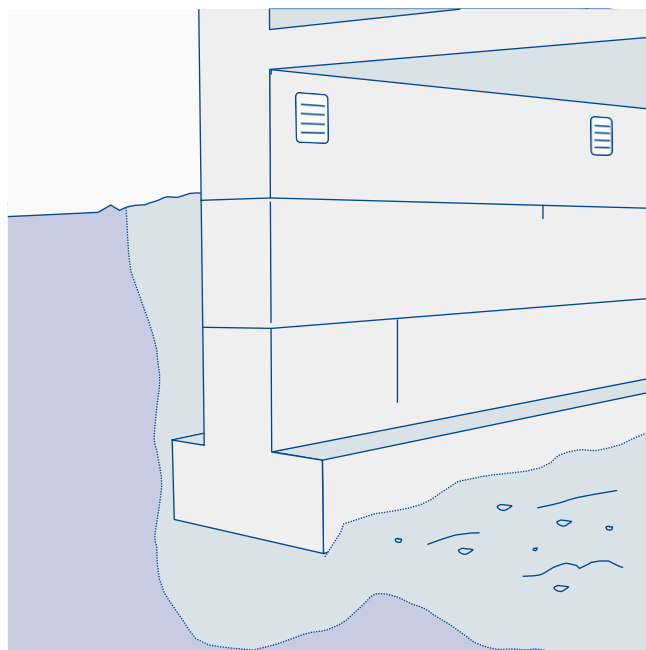
När varm luft ventileras in i en kall krypgrund, kyles luften ned och kondensation uppstår. Det kan i sin tur leda till fukt- och mögelskador.

## En avfuktare håller luftfuktigheten låg
