Besiktningssprotokoll

Anticimex Försäkringsbesiktning i samarbete med Fastighetsbyrån

Fastighetsbeteckning: Spinnaren 10	
Fastighetsadress: Bränningestrandsvägen 60	
Postnummer: 15139	Ort: Södertälje

Besiktningdatum: 2026-06-01	Protokollnummer: 69719267
Temperatur: 15 °C	Väderlek: Molnigt
Tekniker: Nicklas Larsson	
E-post: nicklas.larsson@Anticimex.se	
Kontor: Stockholm Syd	
Närvarande:

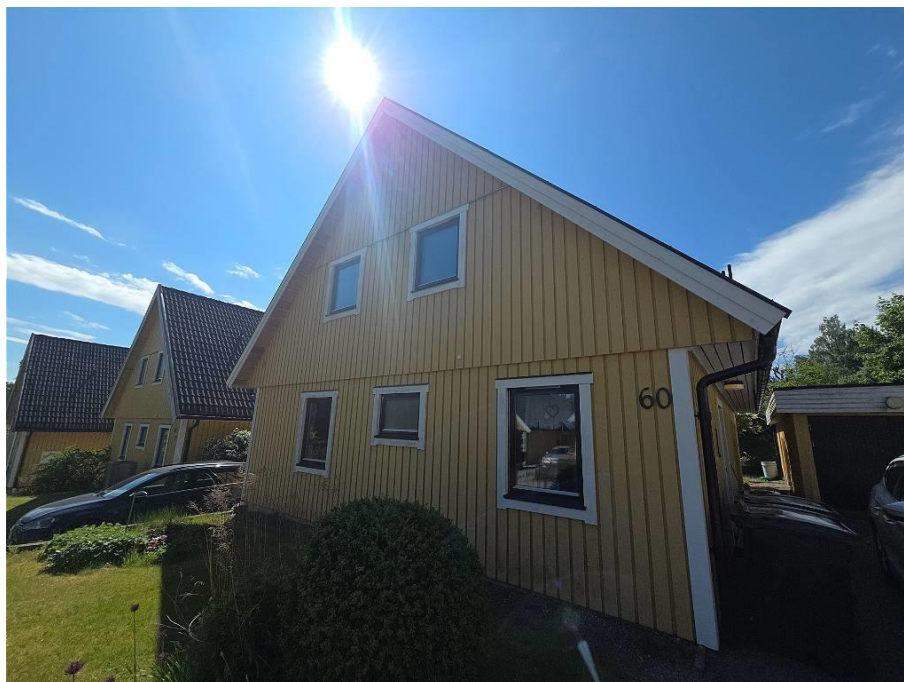
Byggnadsbeskrivning Bostadsbyggnad

Byggnadsår: 1982	Fönster: Energiglas
Ombyggnad/Tillbyggnad:	Ventilation: Mekanisk frånluft (F)
Hustyp, antal våningar: Villa, 1½-plan	Värmesystem: Elpanna med vattenburen värme
Taktyp, takbeläggning: Sadeltak, råspont, underlagspapp, läkt och takpannor	Grundkonstruktion: Betongplatta på mark
Stomme, material: Trä	Terrängförhållanden: Trädgårdstomt
Fasad: Stående träpanel	Garage: Fristående garage

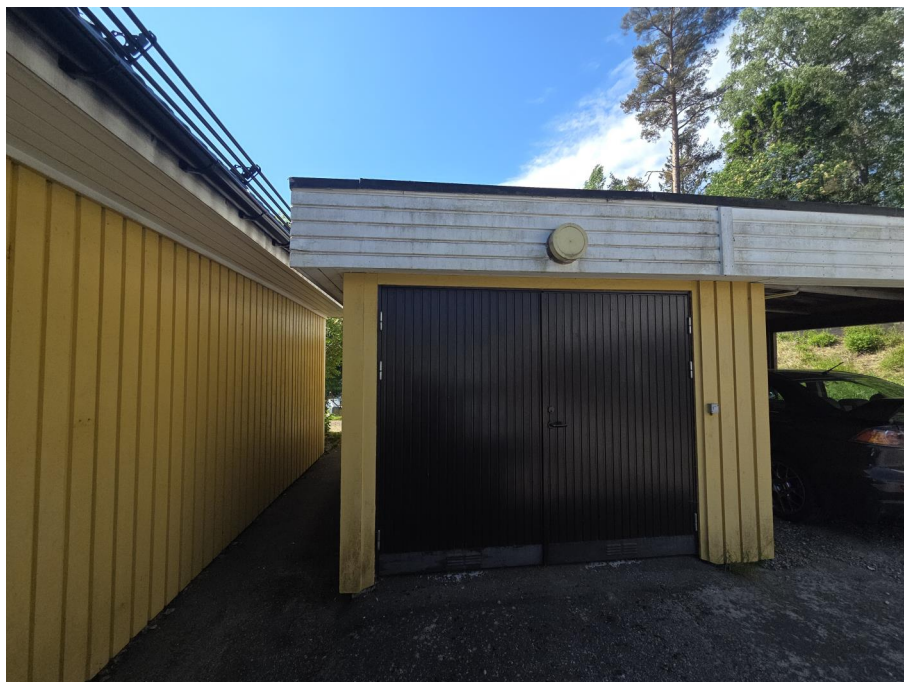
Byggnadsbeskrivning Garage

Byggnadsår: 1982	Fönster:
Ombyggnad/Tillbyggnad:	Ventilation: Självdug (S)
Hustyp, antal våningar: Garage, 1-plan	Värmesystem: Ej uppvärmt
Taktyp, takbeläggning: Parallellisolerat låglutande tak, papp	Grundkonstruktion: Betongplatta på mark
Stomme, material: Trä	Terrängförhållanden: Trädgårdstomt
Fasad: Stående träpanel	Garage:
