# Besiktningsprotokoll

Anticimex Försäkringsbesiktning i samarbete med Fastighetsbyrån

| Fastighetsadress:<br>Backsjöbotten Rönninga 1 | |

| Besiktningsdatum:<br>2026-06-02 | Protokollnummer:<br>69723664 |

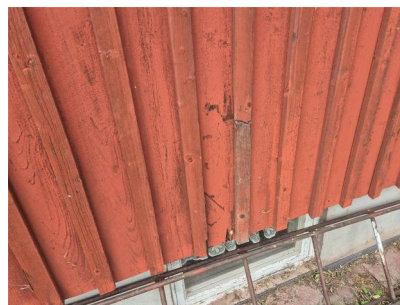
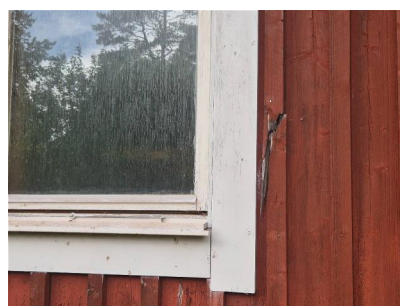
Detta medför ökad risk för fuktskador.
