# Besiktningssprotokoll

Anticimex Försäkringsbesiktning i samarbete med Fastighetsbyrån

| Fastighetsadress:<br>Hallonstigen 3 | |

| Besiktningdatum:<br>2026-05-25 | Protokollnummer:<br>69706028 |

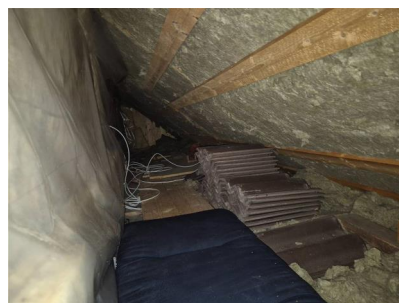
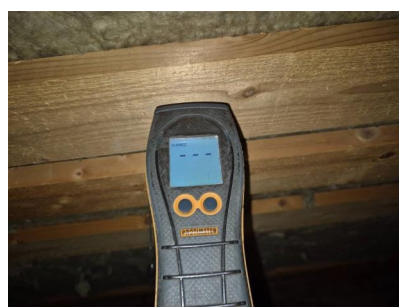
Vid kontroll av sidovindarna uppmättes fuktvärden under kritisk fuktnivå för mikrobiell tillväxt och en normal lukt upplevdes. Fuktkvoten i underlagstak/takbjälkar uppmättestill <8 %. Gränsvärdet är 17 %. Detta värde varierar dock under året beroende på årstid och utomhusklimat.

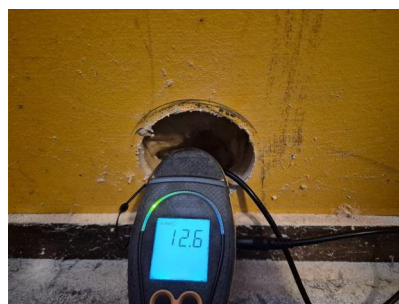
Vid kontroll av väggssyllar på garagebyggnad uppmättes fuktvärden under kritisk nivå för mikrobiell tillväxt och normal lukt upplevdes.

Kontroll av konstruktionen är gjord i förrådet under fönsterna.

Fuktkvoten uppmättes till 13 %. Gränsvärdet är 17 %.
