# Besiktningsprotokoll

Anticimex Försäkringsbesiktning i samarbete med Fastighetsbyrån

| Fastighetsadress:<br>Fjällbyn 381 | |

| Besiktningsdatum:<br>2026-06-15 | Protokollnummer:<br>69720670 |

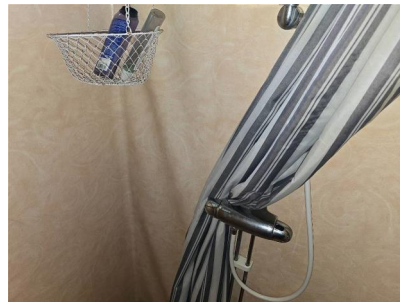
Rör genomföring finns i vägg. Vilket var godkänt vid uppförandet av utrymmet.

Rör genomföringar i väggen medför en ökad risk för att vatten tränger in i omkringliggande konstruktioner och orsakar fuktskador.

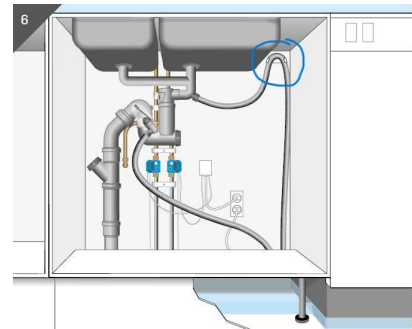
Elkablar är ej fastklamrade.

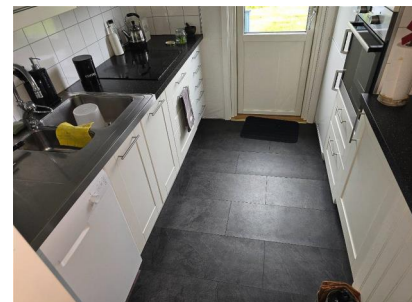
Funktionskontroll av jordade eluttag.

Vid stickprovskontroll av jordade eluttag noterades inga avvikelser.
