Besiktningssprotokoll

Anticimex Försäkringsbesiktning i samarbete med Fastighetsbyrån

Fastighetsbeteckning: Norrberg 6:47	
Fastighetsadress: Tures väg 7	
Postnummer: 81293	Ort: Kungsgården

Besiktningdatum: 2026-06-15	Protokollnummer: 69732617
Temperatur: 10 °C	Väderlek: Regn
Tekniker: Dennis Schröder	
E-post: dennis.schroder@anticimex.se	
Kontor: Gävle	
Närvarande: Säljare

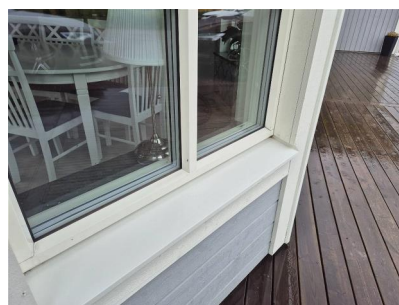
Utvändigt / Fönster

Inget att notera.
