# Besiktningsprotokoll

Anticimex Försäkringsbesiktning i samarbete med Fastighetsbyrån

| Fastighetsadress:<br>Klockarvägen 15 | |

| Besiktningsdatum:<br>2026-06-16 | Protokollnummer:<br>69757884 |

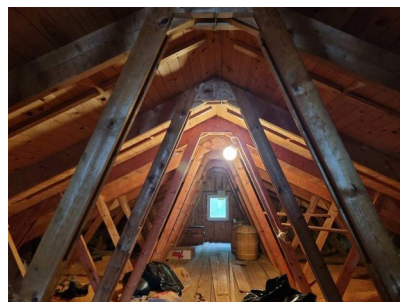
Underlagstaket har fuktfläckar. Torrt vid besiktning.

Fuktfläckar kan bero på olika saker, och kan vara ett tecken på en tidigare eller ett pågående läckage.

Vid kontroll av vinden uppmättes fuktvärden under kritisk fuktnivå för mikrobiell tillväxt och en normal lukt upplevdes. Fuktkvoten i underlagstak/takbjälkar uppmättes till 8 %.

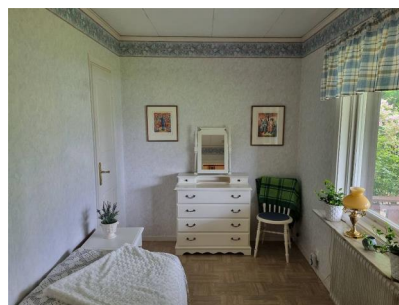
En fördjupad undersökning rekommenderas för att konstatera orsak till och omfattning av uppmätta fuktvärden i konstruktionen. Det är viktigt att tänka på att denna rekommendation om fördjupad undersökningen gäller hela gillestugan och gästrummet.

Utvändigt fuktskydd är äldre än 20 år. Färg och putssläpp noterades på väggar.

Eftersom källarens utvändiga fuktskydd (dagvattenssystem, dräneringssystem samt källarytterväggarnas utvändiga fuktskydd) är äldre än 20 år, vilket betraktas som dessa delars genomsnittliga tekniska livslängd, så kan systemet ha nedsatt funktion. Detta ökar risken för invändiga fuktskador i källaren.

Allmänt i källaren finns äldre gjutjärnsbrunnar som är rostangripna. Det finns risk att golvbrunnen rostar sönder. Byt golvbrunnar vid framtida renovering.
