# Besiktningsprotokoll

Anticimex Försäkringsbesiktning i samarbete med Fastighetsbyrån

| Fastighetsadress:<br>Violvägen 4 | |

| Besiktningsdatum:<br>2026-06-15 | Protokollnummer:<br>69741822 |

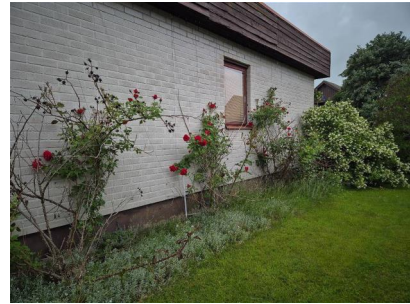
- Fasadpanelen är i behov av målning/underhåll.  
- Torrspäckor finns på fasadpanelen.

Fasadbeklädnad och träkonstruktioner där målningsbehov finns riskerar att få fukt- och rötskador på grund av sämre vattenavvisande förmåga. För att öka livslängden på fasadbeklädnaden rekommenderas målning och underhåll.

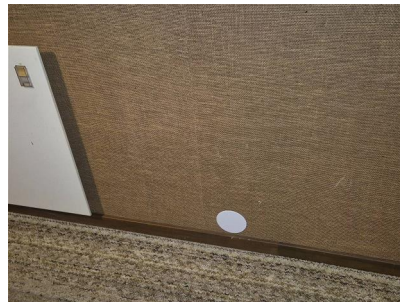
Vid kontroll av konstruktion uppmättes fuktvärden under kritisk nivå för mikrobiell tillväxt och normal lukt upplevdes.

Grundläggningen består av en betongplatta på mark utan underliggande isolering och med ett flytande golvspånskiva på en isolering.

Fuktkvoten uppmättes till 8 %. Gränsvärdet är 17 %.

Flytande golvkonstruktion riskerar att drabbas av fuktskador på grund av naturlig fuktpåverkan om fuktskyddet är bristfälligt utfört alternativt saknas. Fuktvandring kan ske från marken genom betongen till organiskt material genom så kallad kapillärsugning och diffusion, vilket kan leda till skador med lukt av mikrobiell karaktär.
